# Schede di censimento ponti di Livello 0

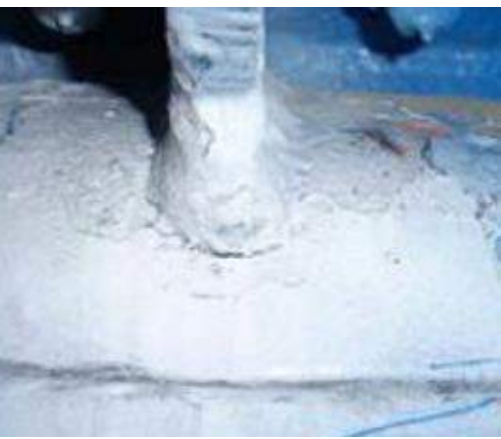
Fonte: PROGETTO RAM – Manuale di ispezione principale (Anas GRUPPO FS ITALIANE)

# Difetti di saldatura

I difetti, localizzati lungo lo sviluppo dei cordoni di saldatura, risultano particolarmente pericolosi poiché riducono i valori di resistenza e tenacità del giunto saldato e con il tempo possono causare la frattura della saldatura stessa. Essi si manifestano sotto forma di:

- cricche, ossia microlesioni o fessurazioni sui cordoni di saldatura;
- inclusioni di natura solida e gassosa o soffiature superficiali, riconoscibili dalla presenza di piccoli crateri sulla superficie del cordone;
- irregolarità sulle maglie del cordone con evidente variazione del suo profilo per presenza di avvallamenti, irregolarità dei bordi, ecc.

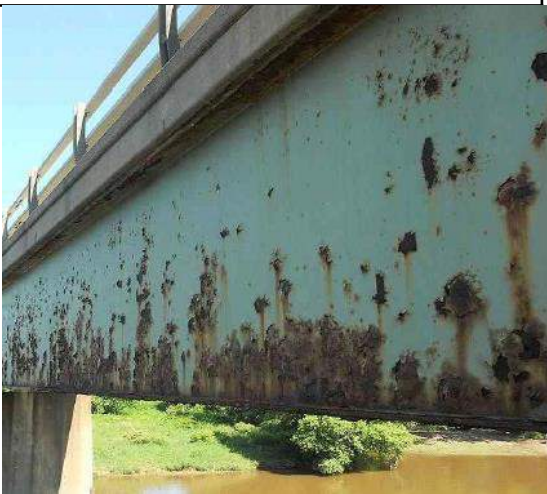
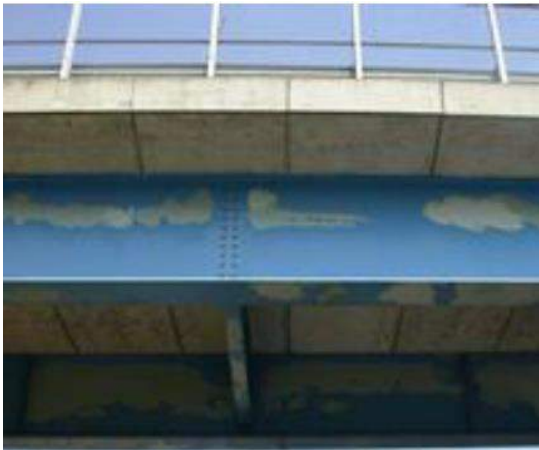
Fonte: BRIDGE INSPECTION MANUAL – NY’S DOT

Questo difetto se non viene tempestivamente e opportunamente riparato può portare alla **corrosione** e **ossidazione** degli elementi strutturali.

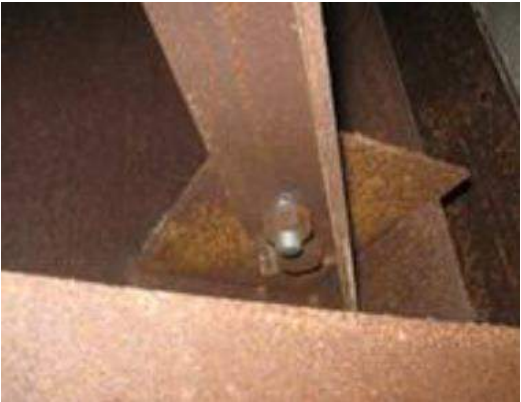
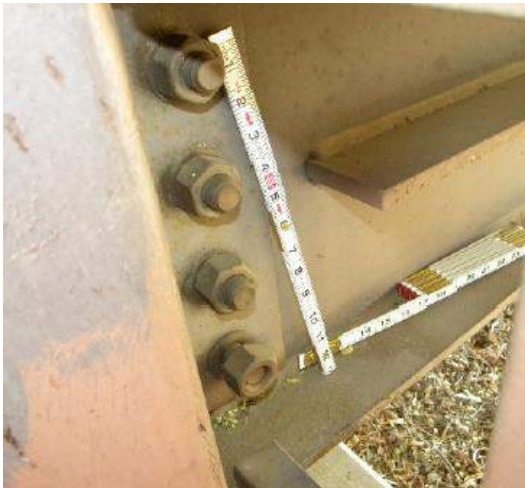
Fonte: PROGETTO RAM – Manuale di ispezione principale (Anas GRUPPO FS ITALIANE)

Bulloni allentati

L’evoluzione del fenomeno può comportare la presenza di **bulloni tranciati** o addirittura la caduta del bullone e quindi la riduzione della capacità portante della giunzione. Nel caso in cui il difetto interessi gli apparecchi di appoggio, la sua presenza può essere denunciata da un funzionamento anomalo dell’apparecchio stesso.

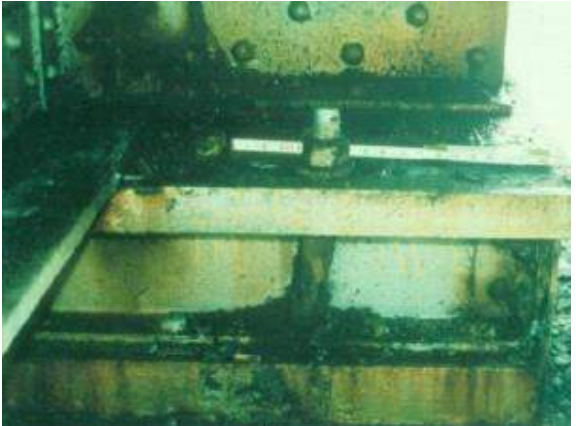
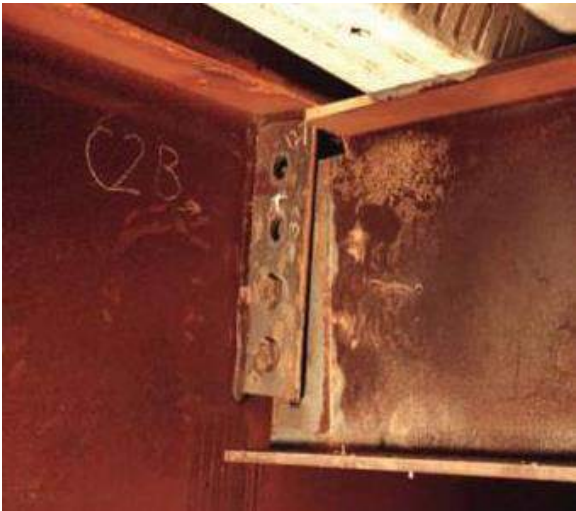
Fonte: PROGETTO RAM – Manuale di ispezione principale (Anas GRUPPO FS ITALIANE)

Bulloni tranciati

Il difetto può essere conseguenza di coppie di serraggio insufficienti, per cui è possibile rilevare la presenza di **bulloni allentati**. Nei casi più gravi si riscontra la contemporanea presenza di **deformazione anime/piattabande** e **corrosione**.

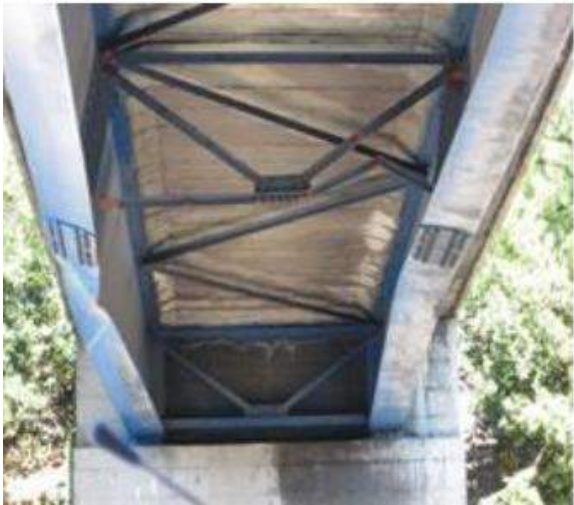
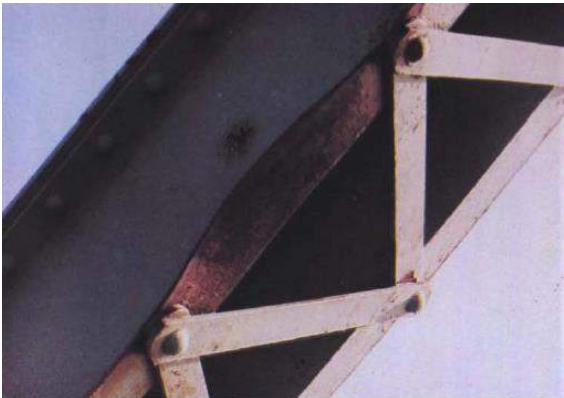
Fonte: PROGETTO RAM – Manuale di ispezione principale (Anas GRUPPO FS ITALIANE)

Deformazione anime / piattabande

In concomitanza con questo difetto spesso si riscontrano fenomeni quali sfogliamento della vernice, corrosione e difetti caratteristici dei giunti bullonati o saldati.

Il fenomeno si riferisce alle sole sezioni aperte, altrimenti si parla di deformazioni su pareti di travi scatolari.

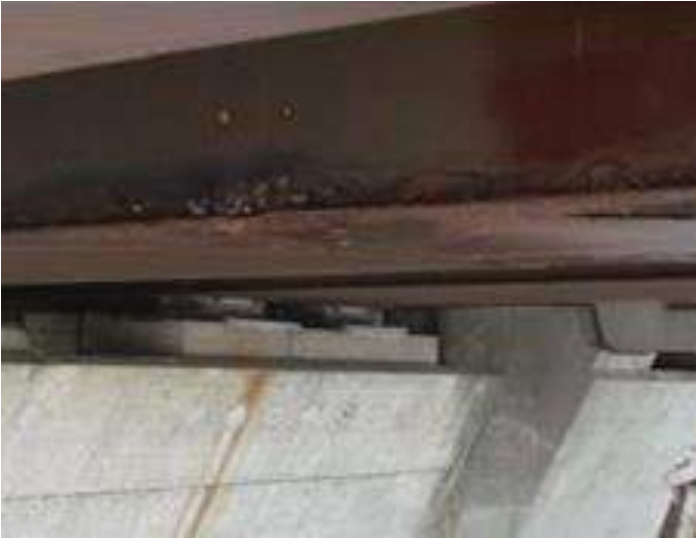
Fonte: PROGETTO RAM – Manuale di ispezione principale  
(Anas GRUPPO FS ITALIANE)

Deformazione pareti travi scatolari

Ulteriori cause correlabili a tale difetto sono:

- deformazioni impresse al montaggio per errate tolleranze costruttive;
- avanzati stadi di corrosione, con conseguente riduzione di sezione resistente;
- carichi concentrati non previsti o fenomeni di instabilità locale, nel caso di sezioni con lamiere sottili o non sufficientemente irrigidite.

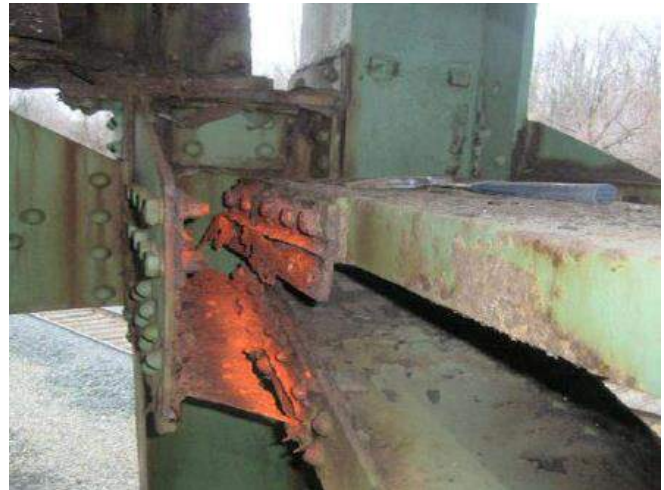
Fonte: BRIDGE INSPECTION MANUAL – NY'S DOT

Per nodo si intende il punto di convergenza di elementi strutturali in acciaio, quali i tiranti e i puntoni di una travatura reticolare. Le lesioni a cui si riferisce il difetto possono riguardare sia gli elementi di collegamento e le piastre di nodo (saldature, bullonature, chiodature), sia gli elementi strutturali collegati.

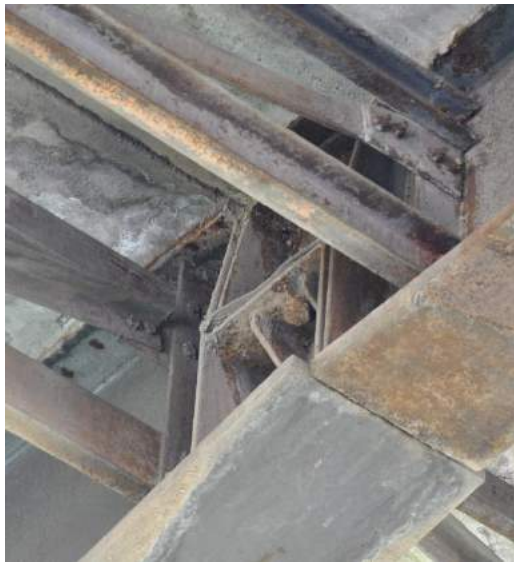
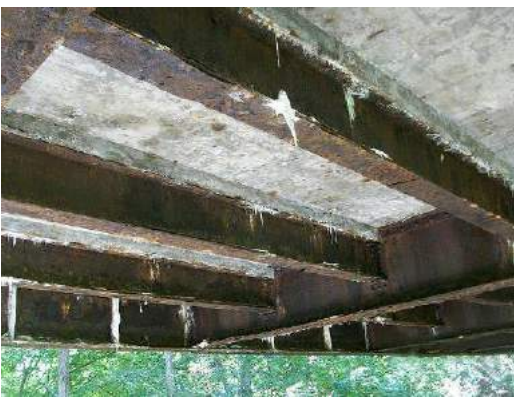
Fonte: BRIDGE INSPECTION MANUAL – NY'S DOT

La corrosione è dovuta al contatto del materiale con l'acqua e l'umidità, per cui è spesso correlata all'assenza di un adeguato sistema di convogliamento delle acque, alla presenza di **ristagni d'acqua** e all'esposizione del materiale a seguito di **sfogliamento della vernice**. Essa è la fase successiva del fenomeno di ossidazione, che si limita agli strati più superficiali degli elementi.

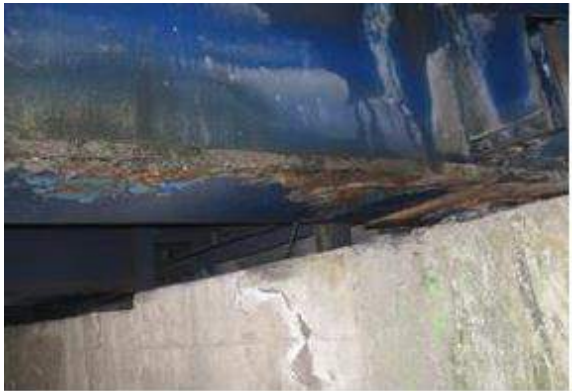
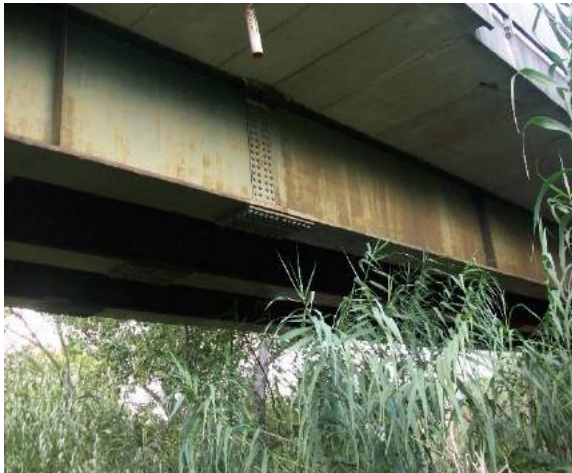
Fonte: PROGETTO RAM – Manuale di ispezione principale (Anas GRUPPO FS ITALIANE)

Ossidazione

L'ossidazione è dovuta al contatto del materiale con l'acqua e l'umidità, per cui è spesso correlata all'assenza di un adeguato sistema di convogliamento delle acque, alla presenza di **ristagni d'acqua** e all'esposizione del materiale a seguito di **sfogliamento della vernice**. Essa è la fase precedente del fenomeno di **corrosione**, il quale può manifestarsi nel caso in cui non si contrasti opportunamente la sua evoluzione.

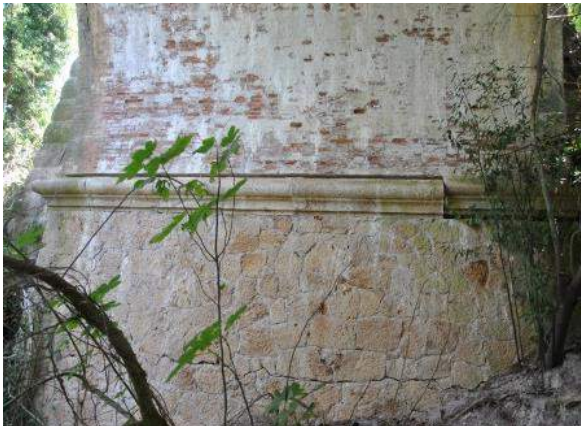
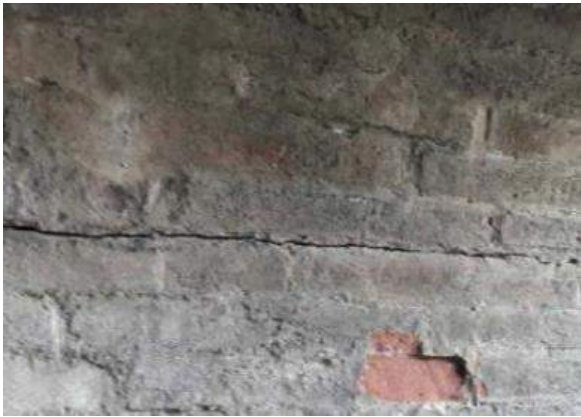
Fessure orizzontali

La presenza di lesioni facilita le infiltrazioni di acqua e degli agenti aggressivi che possono danneggiare la consistenza della muratura anche al suo interno, per cui potrebbero favorire la presenza di **macchie di umidità** e/o **dilavamento** della muratura. Il difetto non deve essere confuso con altri tipi di stati fessurativi, quali **fessure verticali, diagonali, o distacchi di interi elementi strutturali** (distacco del timpano nei ponti ad arco), né con la **polverizzazione** dei corsi di malta.

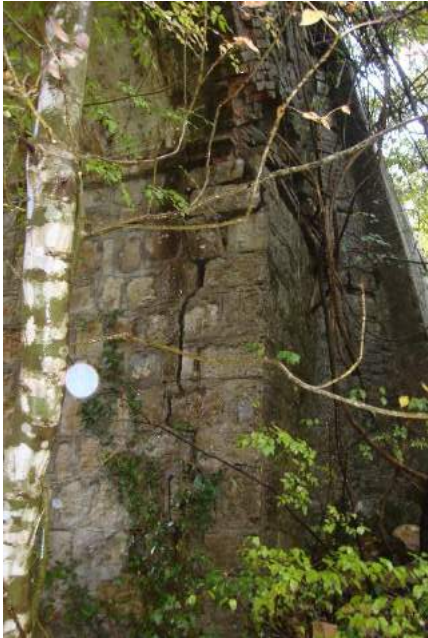
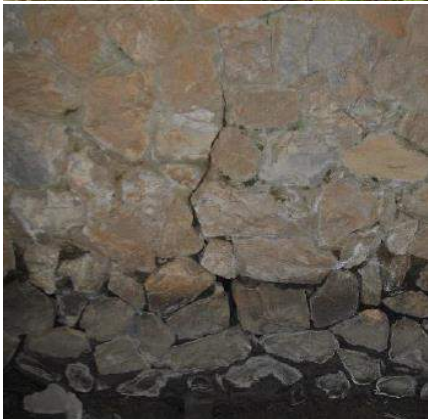
Fessure verticali

La presenza di lesioni facilita le infiltrazioni di acqua e degli agenti aggressivi attraverso il materiale, per cui potrebbero favorire la presenza di **macchie di umidità** e/o **dilavamento** della muratura.

Il difetto non deve essere confuso con altri tipi di stati fessurativi, quali **fessure orizzontali**, **diagonali**, o **distacchi di interi elementi strutturali** (distacco del timpano nei ponti ad arco), né con la **polverizzazione** dei corsi di malta.

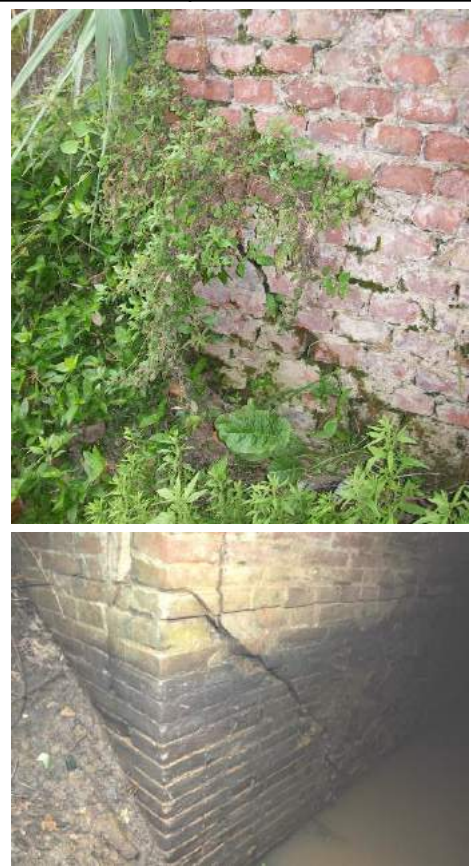
Fessure diagonali

La presenza di lesioni facilita le infiltrazioni di acqua e degli agenti aggressivi attraverso il materiale, per cui potrebbe favorire la presenza di **macchie di umidità** e/o **dilavamento** della muratura.

Il difetto non deve essere confuso con altri tipi di stati fessurativi, quali **fessure orizzontali**, **verticali**, o **distacchi di interi elementi strutturali** (distacco del timpano nei ponti ad arco), né con la **polverizzazione** dei corsi di malta.

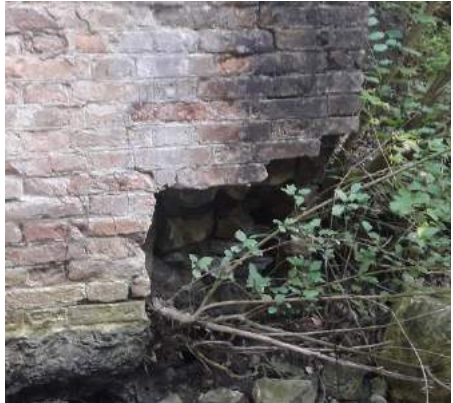
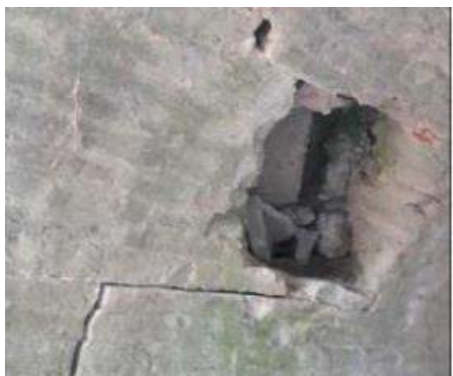
Porzione di muratura mancante

- Se la mancanza di porzione di muratura è localizzata in corrispondenza di fessure allora può essere dovuta a:
- tensioni o spostamenti che hanno generato tali fessure.
- Se la mancanza di porzione di muratura è localizzata altrove può essere dovuta a:
- Urti;
  - disfacimento della malta per cattiva qualità o per effetti di piene;
  - deterioramento dei materiali dovuti all'effetto del tempo;
  - presenza di vegetazione infestante (edera, capperi..) che in concomitanza con gli agenti atmosferici facilita la disgregazione della muratura.

Se le porzioni di muratura mancanti progrediscono nel tempo, si potrebbe avere una **riduzione della sezione resistente**, molto pericolosa se si sviluppa su elementi strutturali primari. Quando si presenta sui muri di timpano non diminuisce la capacità portante dell'arco ma, se diffusa, può innescare un cedimento di tale elemento con fuoriuscita del riempimento e conseguente avvallamento della sede stradale. Spesso dove mancano porzioni di muratura, si riscontra anche la presenza di **polverizzazione**.

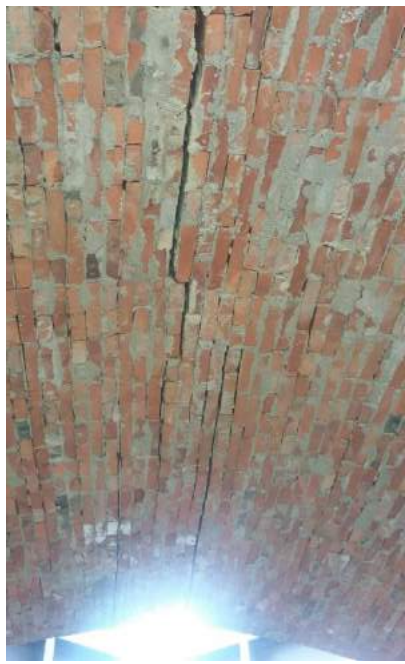
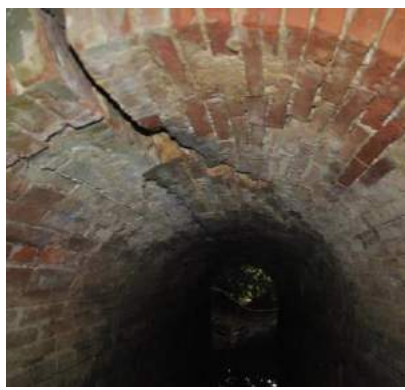
La presenza di lesioni facilita le infiltrazioni di acqua e degli agenti aggressivi attraverso il materiale, per cui potrebbe favorire la presenza di **macchie di umidità** e/o **dilavamento** della muratura.

Il difetto non deve essere confuso con altri tipi di stati fessurativi, quali **fessure orizzontali**, **verticali** o **diagonali**, che sono tipici di elementi verticali quali pile, spalle e timpani, e **fessure longitudinali**, che si sviluppano sull'arco ma lungo la direzione ortogonale.

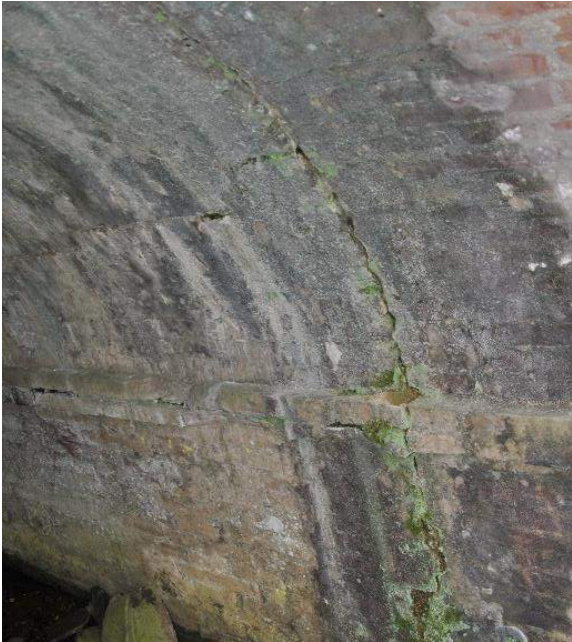
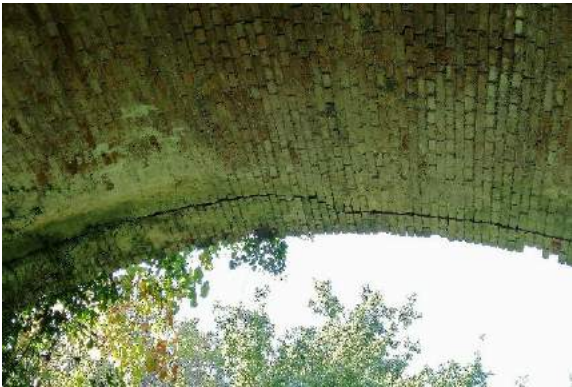
La presenza di lesioni facilita le infiltrazioni di acqua e degli agenti aggressivi attraverso il materiale, per cui potrebbe favorire la presenza di **macchie di umidità** e/o **dilavamento** della muratura.

Il difetto non deve essere confuso con altri tipi di stati fessurativi, quali **fessure orizzontali**, **verticali** o **diagonali**, che sono tipici di elementi verticali quali pile, spalle e timpani, e **fessure trasversali**, che si sviluppano sull'arco ma lungo la direzione ortogonale.

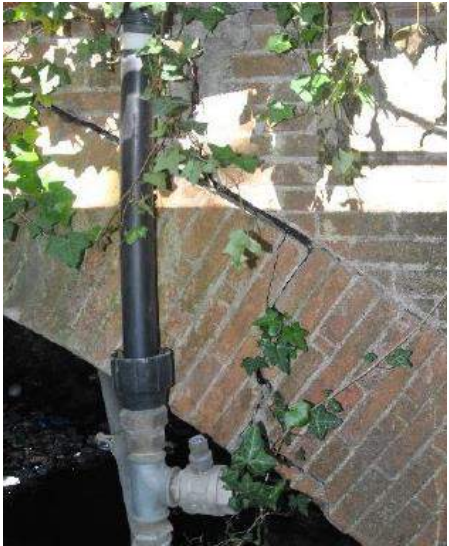
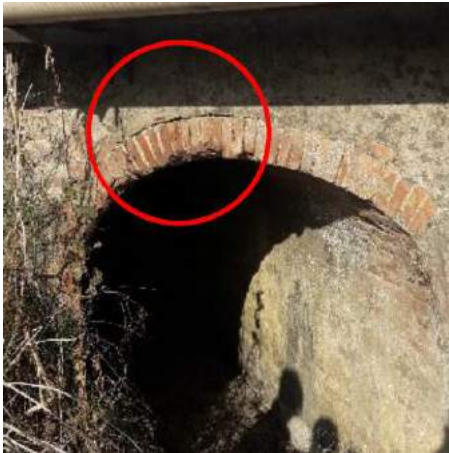
Distacco del timpano

Per timpano si intende la parte verticale ai lati della struttura sovrastante l’elemento strutturale portante dell’arco, che racchiude il materiale di riempimento. Quest’ultimo, a volte, offre un notevole contributo alla capacità portante del ponte. Il difetto si riferisce al distacco di tale elemento dall’arco sottostante.

Il difetto non deve essere confuso con altri tipi di stati fessurativi, quali **fessure orizzontali, verticali, diagonali, trasversali o longitudinali**, essendo riferito ad una localizzazione ben precisa, in corrispondenza della superficie di contatto tra timpano e arco.

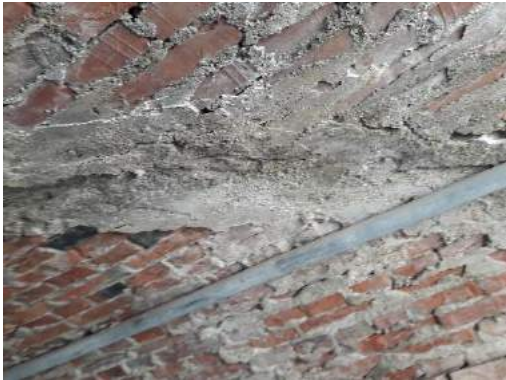
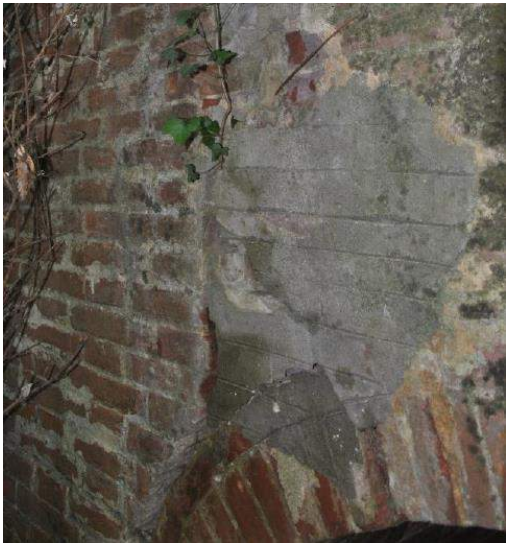
Riprese successive deteriorate

Il difetto si presenta nelle zone in cui sono stati eseguiti interventi per nascondere fenomeni di degrado e lesioni senza tuttavia eliminarne le cause scatenanti, per cui con il passare del tempo il difetto si ripresenta con le stesse caratteristiche.

- Questo tipo di difetto è dovuto a:
- interventi di riparazione errata o sommaria;
  - ripristino che ha operato solo sugli effetti ma non sulle cause.

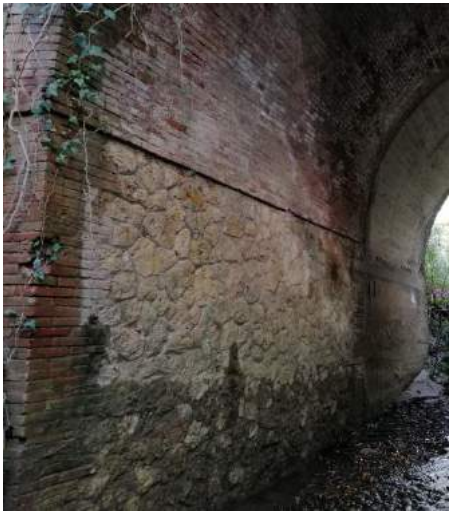
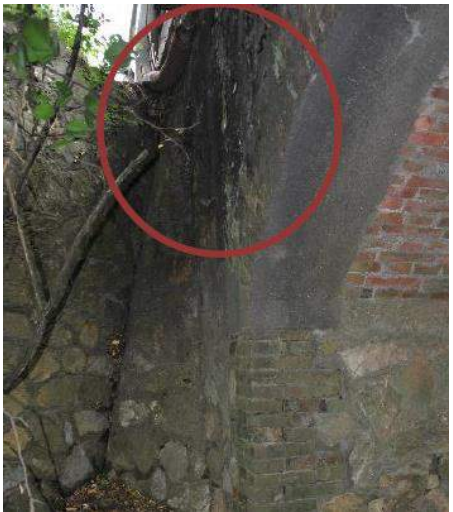
Il difetto si presenta con macchie di colore pressoché uniforme ma in generale più scure rispetto alla muratura circostante integra. Tali macchie hanno forma molto variabile, che può dipendere sia dall’origine dell’umidità che le genera sia dal tipo di tessuto murario. Per esempio, sulle murature miste generalmente si presentano in modo disomogeneo a seconda dei vari materiali con cui esse sono realizzate (pietra, laterizio, ecc.).

Il progredire di tale fenomeno di degrado, soprattutto dovuto al mal funzionamento dei sistemi di convogliamento delle acque, potrebbe comportare l’innescarsi di **fenomeni di dilavamento** della muratura.

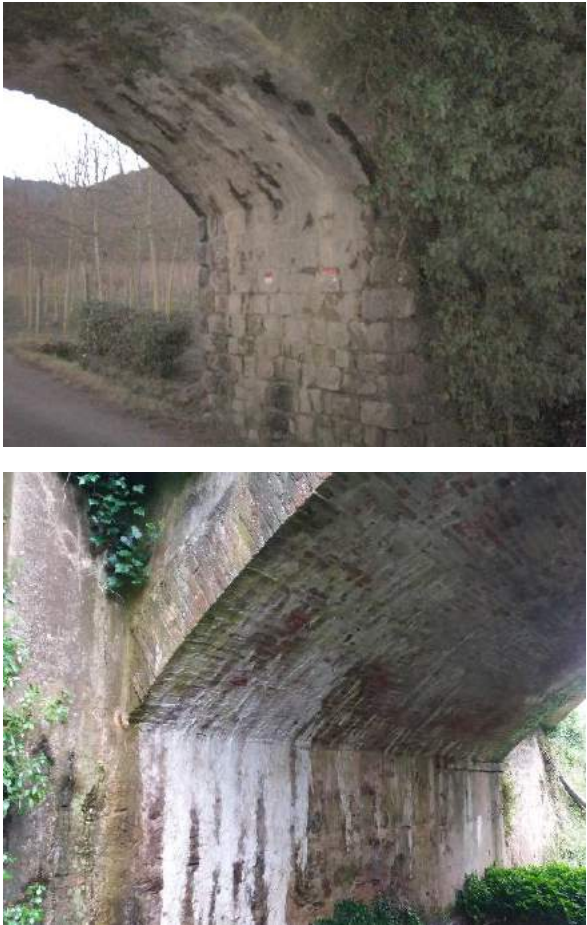
# Dilavamento

Il dilavamento è provocato dagli effetti delle acque meteoriche, nel caso in cui esse non siano adeguatamente allontanate dalle superfici murarie. Pertanto, l'origine del fenomeno è da ricercare nella mancanza/inadeguatezza/danneggiamento dei sistemi di convogliamento o di altri elementi da cui può avvenire infiltrazione di acqua, quali scossaline o giunti.

I fenomeni di dilavamento e di ammaloramento della muratura sono la naturale evoluzione delle **macchie di umidità**. Il loro progredire può portare ad una **riduzione della sezione resistente**, pericolosa se si sviluppa su elementi strutturali primari.

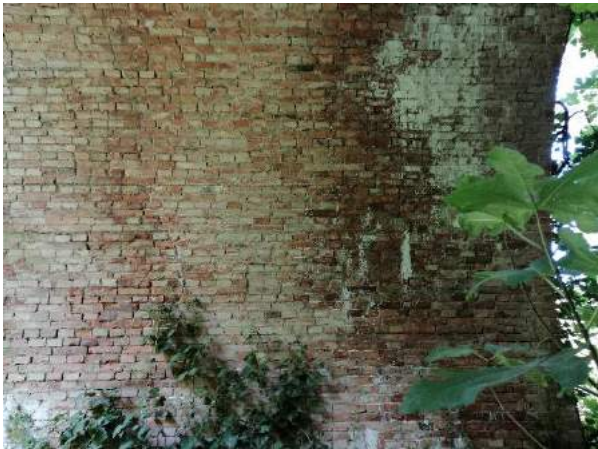
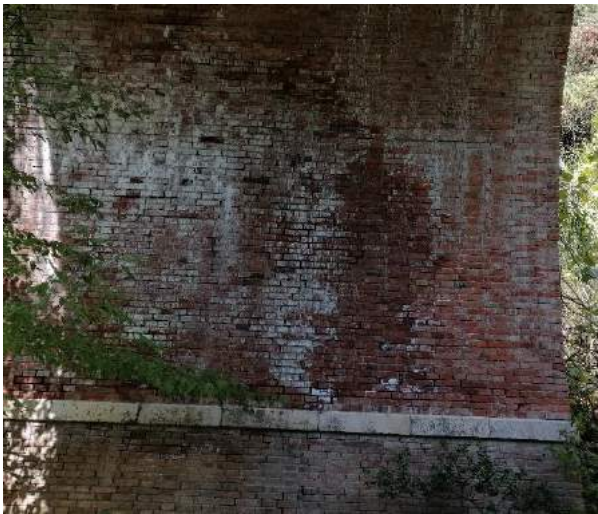
Macchie di colore scuro

Il difetto è un’alterazione dello strato superficiale del materiale lapideo che spesso si presenta di colore diverso (*crosta nera*) e con durezza e fragilità maggiore rispetto allo strato sottostante o al materiale non ammalorato. Lo strato superficiale ammalorato tende a staccarsi spontaneamente dal materiale sottostante. Spesso si forma in zone riparate dalla pioggia e dal vento.

La formazione della crosta nera è dovuta all’effetto combinato di fenomeni termoigrometrici e azioni chimiche: le pietre si raffreddano più velocemente dell’aria, per cui l’aria calda e umida tende a condensare sulla superficie. A causa del processo chimico che si innesca con l’anidride solforosa presente in atmosfera, si forma uno strato di gesso che, cristallizzando, dà luogo alle cosiddette croste nere.

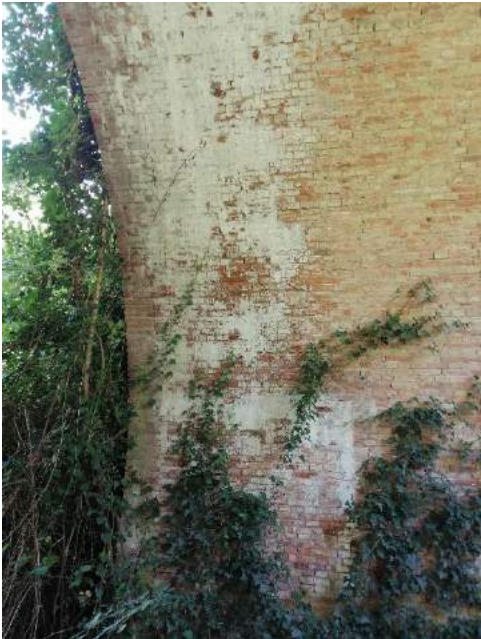
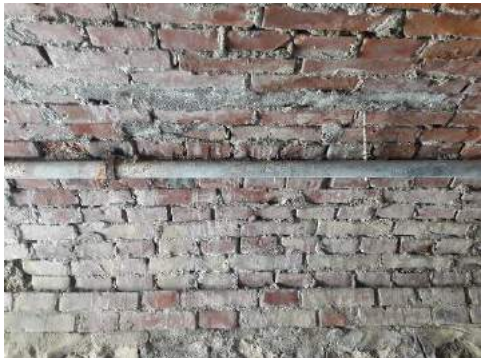
# Efflorescenze

Il difetto è dovuto alla formazione di una patina biancastra e cristallina sulla superficie della struttura che può presentarsi in forma pulverulenta o filamentosa. Quando si tratta di efflorescenze di tipo salino, la cristallizzazione avviene all'interno del materiale provocando il distacco delle parti più superficiali; in tal caso si parla di cripto-efflorescenza o sub-efflorescenza.

A questo fenomeno si associa una lenta ma progressiva riduzione della sezione resistente che favorisce un'ulteriore infiltrazione di umidità all'interno della muratura. Non deve essere confuso con le **macchie di umidità/risalita**.

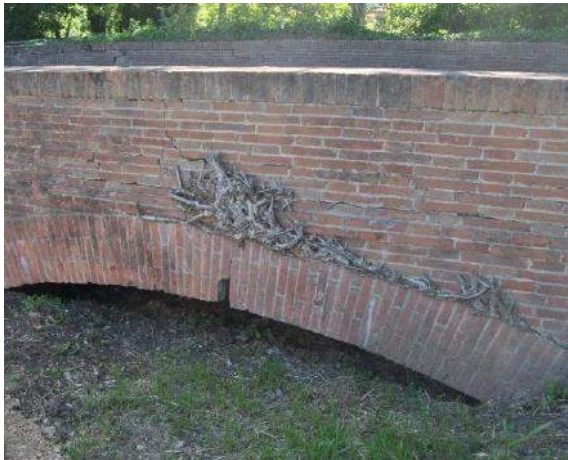
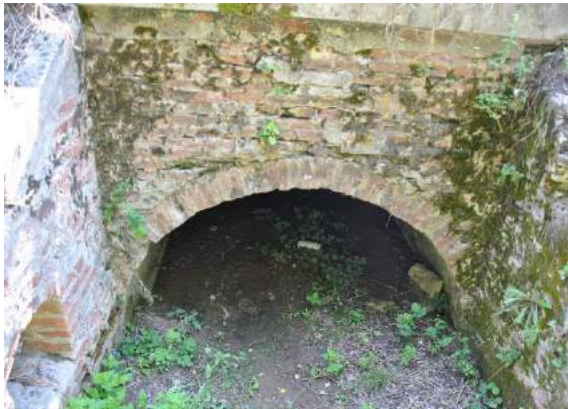
Patina biologica

Rientra in questo tipo di difetto anche la presenza di vegetazione invasiva. La vegetazione invasiva se particolarmente rigogliosa provoca la disgregazione della malta e la conseguente riduzione dell’ammorsamento tra i blocchi o le pietre (effetto leva delle radici).

Il difetto può portare alla formazione di **macchie di umidità/risalita**. La presenza di vegetazione con radici spingenti spesso provoca il **distacco di porzioni di materiale** o la formazione di **fessure** di vario tipo.

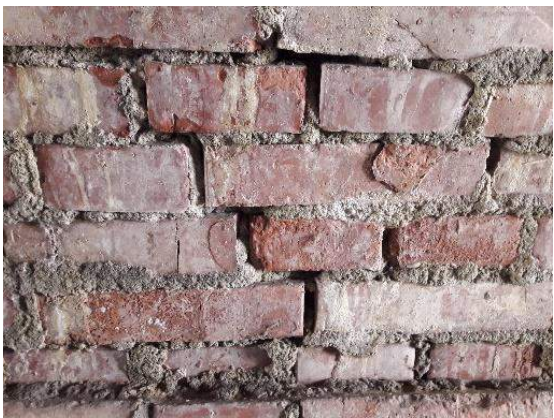
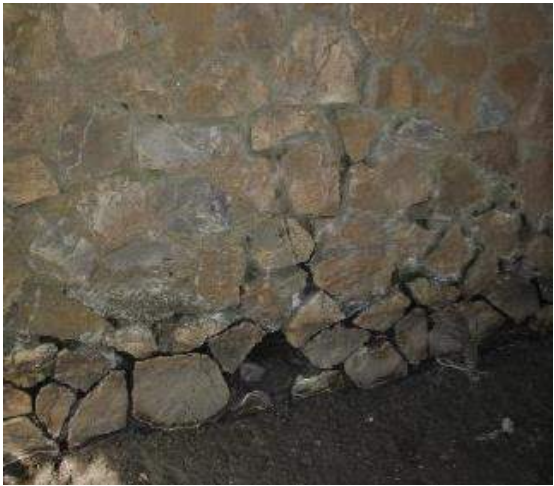
Polverizzazione

Questo fenomeno avanza rapidamente e può portare al difetto di **porzione di muratura mancante** e quindi ad una **riduzione della sezione resistente**, pericolosa se si sviluppa su elementi strutturali primari.

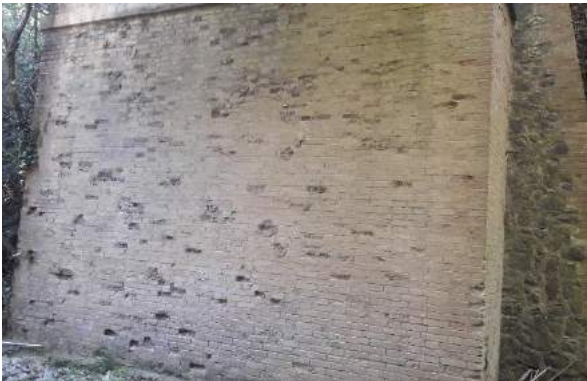
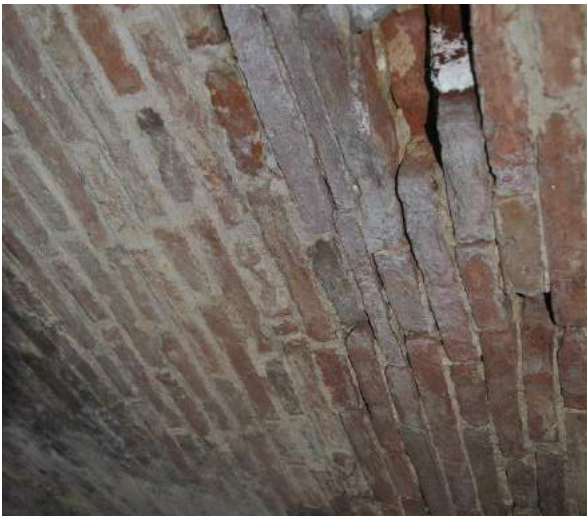
Esfoliazione

Il difetto si manifesta con il distacco di uno o più strati superficiali approssimativamente paralleli fra loro (sfoglie). Tali parti distaccate assumono spesso forme specifiche in funzione delle caratteristiche strutturali e di tessitura. Le sfoglie sono usualmente di spessore che varia tra qualche millimetro e qualche centimetro.

A questo fenomeno si associa una lenta ma progressiva riduzione della sezione resistente oltre a favorire un’ulteriore infiltrazione di umidità all’interno della muratura.

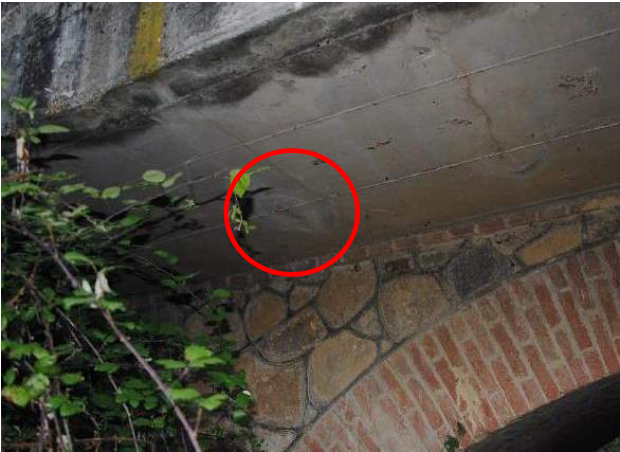
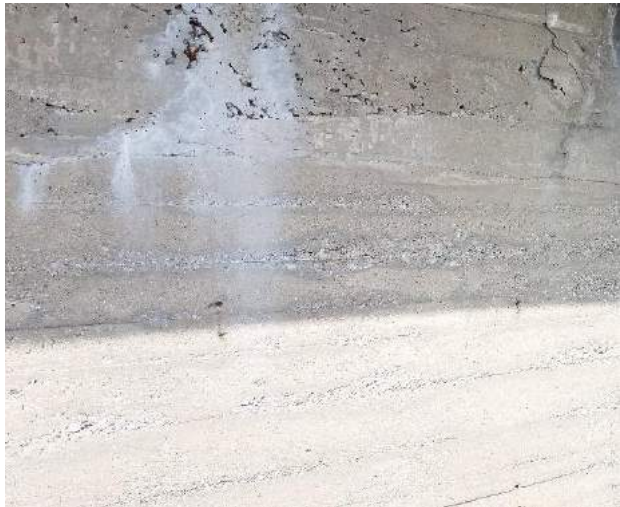
Macchie di umidità passiva

Il difetto si presenta con aree di colorazione diversa dal materiale integro. In particolare, si tratta di tracce di calcio rilasciate sulla superficie dall’umidità penetrata attraverso il calcestruzzo. Si parla di **macchie di umidità passiva** qualora il fenomeno si intende estinto e del quale restano macchie di colore biancastro.

Il progredire di tale fenomeno di degrado potrebbe comportare l’innescarsi di **fenomeni di dilavamento e di ammaloramento** del calcestruzzo. Tale difetto è diverso da altri fenomeni, quali le **tracce di scolo**, dovuti a scorrimenti superficiali di acqua.

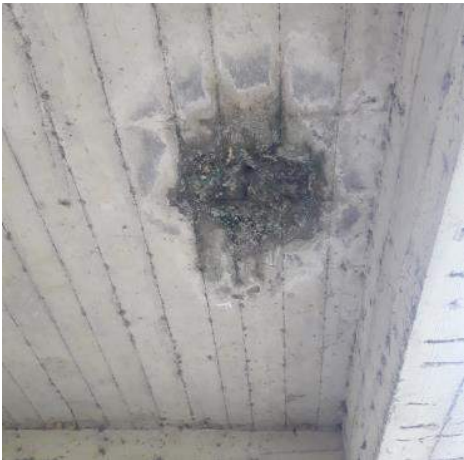
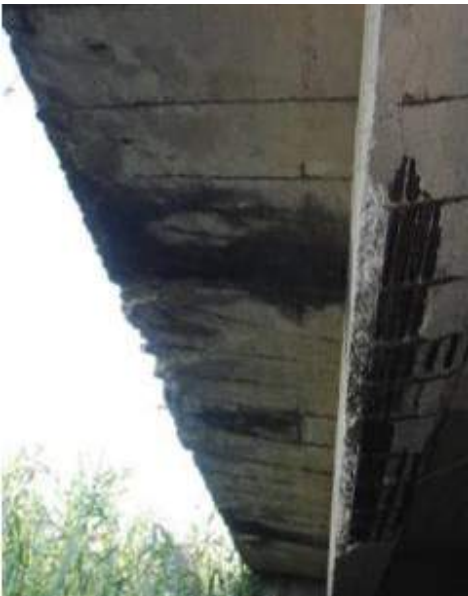
Macchie di umidità attiva

Il difetto si presenta con aree di colorazione diversa dal materiale integro. In particolare, si tratta di tracce di calcio rilasciate sulla superficie dall’umidità penetrata attraverso il calcestruzzo. A differenza delle macchie di umidità passiva, l’**umidità attiva** è legata a fenomeni di infiltrazione di acqua tutt’ora in corso e si presenta con macchie di colore scuro dovuto al contatto continuo con l’acqua e l’umidità.

Il progredire di tale fenomeno di degrado potrebbe comportare l’innescarsi di **fenomeni di dilavamento e di ammaloramento** del calcestruzzo, nonché possibili **distacchi di copriferro** con conseguente esposizione delle armature. Tale difetto è diverso da altri fenomeni, quali le **tracce di scolo**, dovuti a scorrimenti superficiali di acqua.

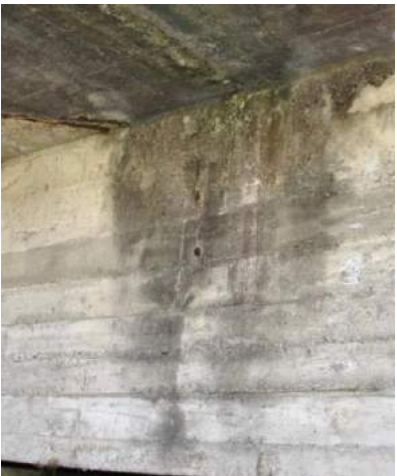
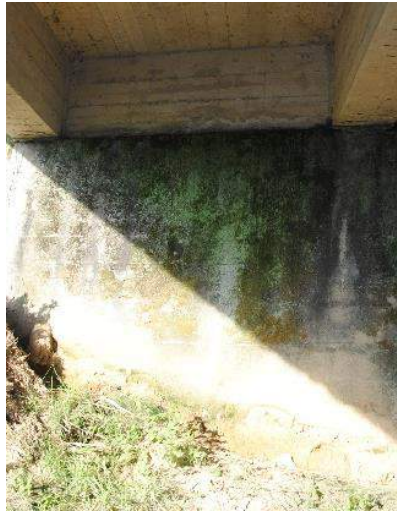
Calcestruzzo dilavato/ammalorato

Il dilavamento e/o l’ammaloramento del calcestruzzo sono dovuti alla percolazione di acque superficiali e si manifesta prevalentemente sulle superfici verticali o inclinate degli elementi. Per **dilavamento** si intende l’erosione dello strato superficiale di materiale dovuto al passaggio frequente di acqua, mentre con il termine **ammaloramento** ci si riferisce ai fenomeni di rigonfiamento superficiale del calcestruzzo, scagliamento, perdita di coesione, ecc.

Tali fenomeni sono generati o esaltati dalla presenza di ambiente umido e calcestruzzi particolarmente porosi. Generalmente il difetto è conseguente a mancanze o carenze nel sistema di convogliamento delle acque meteoriche; molto frequentemente, infatti, si rileva in corrispondenza di scarichi corti o danneggiati, che indirizzano l’acqua direttamente sulle superfici degli elementi. Il degrado per ammaloramento è inoltre dovuto a fenomeni di carattere chimico sulle armature (carbonatazione del copriferro o attacco di cloruri) o fisici (cicli di gelo e disgelo), legati alle caratteristiche ambientali del sito.

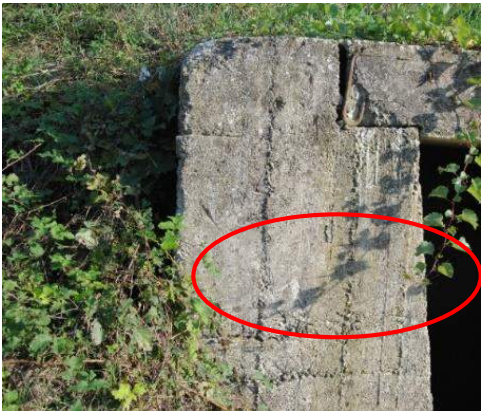
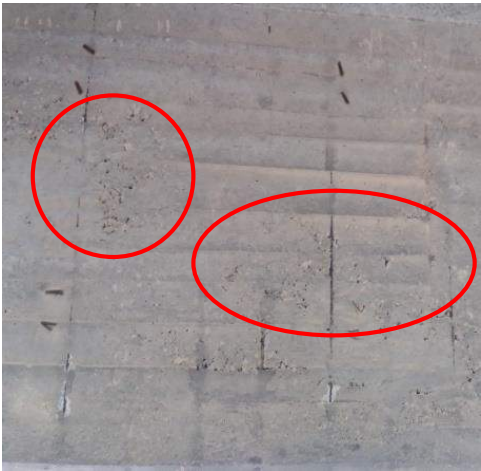
Vespai

I vespai o nidi di ghiaia sono difetti molto evidenti che compromettono la continuità superficiale del calcestruzzo. Possono interessare zone estese o essere localizzati in zone limitate della superficie degli elementi strutturali. Essi comportano la presenza di zone non omogenee sulle superfici degli elementi a causa dell'esposizione degli inerti più grossi di calcestruzzo, che, nei casi più gravi, sono asportabili manualmente.

Generalmente le cause di tale fenomeno risalgono a problemi in fase di esecuzione: sono infatti frequenti nel caso di calcestruzzi mal confezionati, con granulometria e/o mix design inadeguati, nel caso di getti male eseguiti, con insufficiente vibratura, o a causa della segregazione degli inerti dovuta ad insufficiente altezza di getto o per casseri mal sigillati.

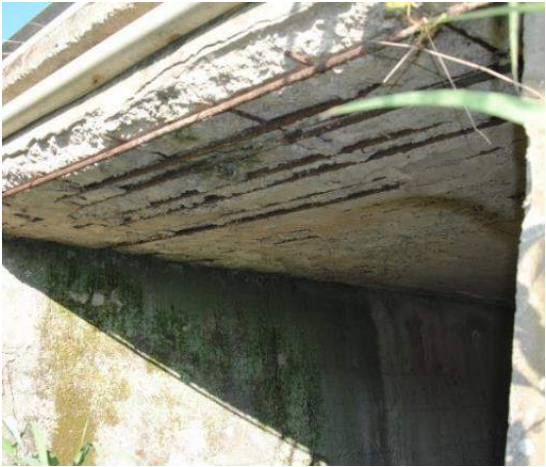
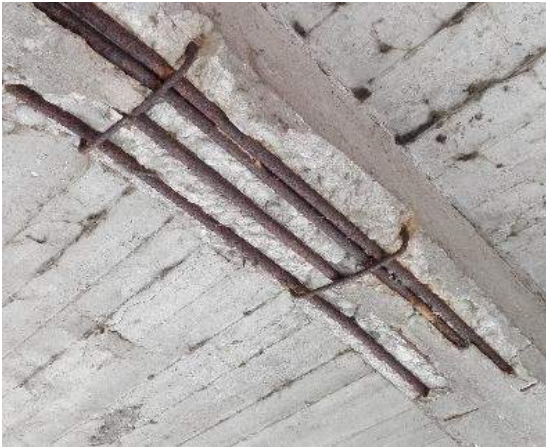
Distacco del copriferro

Il difetto si riferisce alla mancanza di porzioni di strato di ricoprimento in calcestruzzo delle armature longitudinali e trasversali degli elementi, con conseguente esposizione di queste ultime agli agenti ossidanti e corrosivi.

Il distacco di copriferro è dovuto a fenomeni chimici e fisici, quali il deterioramento del calcestruzzo causato dall'azione dell'acqua e dell'umidità e la carbonatazione, favorita dalla presenza di calcestruzzi porosi in ambienti aggressivi, ma anche ad errori in fase di esecuzione, quali spessori di copriferro molto esigui o scarso interferro, o a cause accidentali, quali l'urto di automezzi.

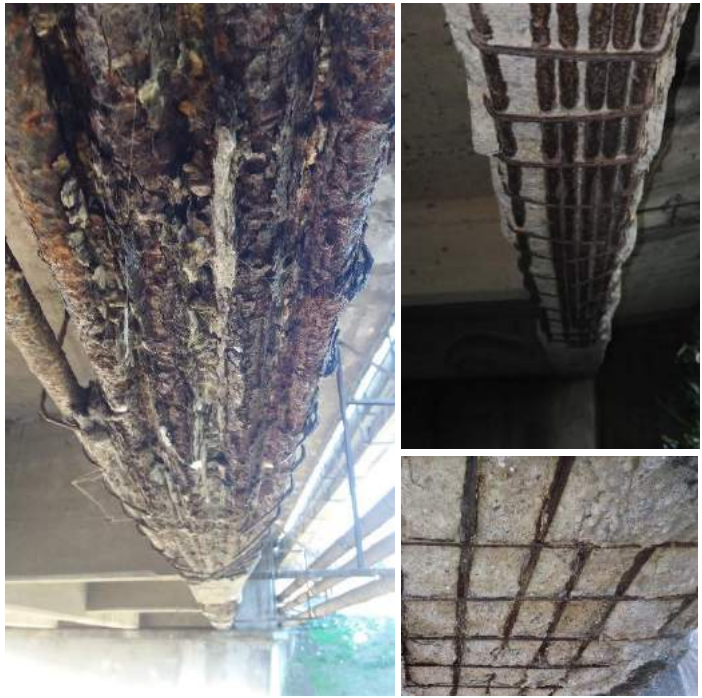
Armatura ossidata e/o corrosa

A causa della mancanza o della carenza di uno strato di ricoprimento in calcestruzzo adeguato, le armature in acciaio, a contatto con agenti aggressivi esterni, appaiono **ossidate** o **corrose**. Nei casi più gravi l’evoluzione del fenomeno può provocare la riduzione della sezione resistente.

Qualora il calcestruzzo sia carbonatato e il copriferro intatto, tale fenomeno non è visibile ma si sviluppa al di sotto dello strato di ricoprimento in calcestruzzo. Per carbonatazione si intende la formazione di carbonato di calcio con la conseguente riduzione del PH del calcestruzzo e la depassivazione delle armature metalliche, che ne favorisce l’ossidazione. Quest’ultima provoca l’aumento di volume dell’armatura e la conseguente fessurazione, prima, ed espulsione poi, del copriferro.

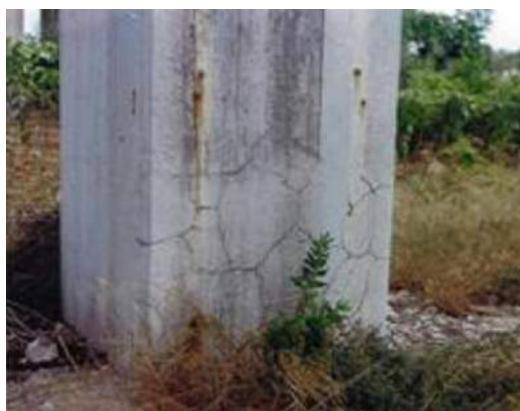
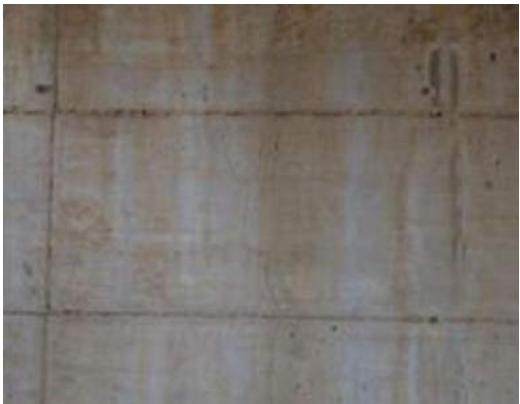
Lesioni a ragnatela modeste

Il fenomeno si riferisce alla presenza di fessure di modesta entità diffuse in maniera irregolare sulla superficie degli elementi e ben visibili nelle zone particolarmente soggette agli effetti dell’umidità.

In genere, le cause di tale fenomeno sono riconducibili agli effetti del ritiro nel caso di calcestruzzo con miscela inadeguata e, in particolare, con un eccessivo quantitativo di acqua di impasto. Lesioni di questo tipo possono presentarsi anche nel caso di getti non stagionati adeguatamente o di carenze di armatura superficiale.

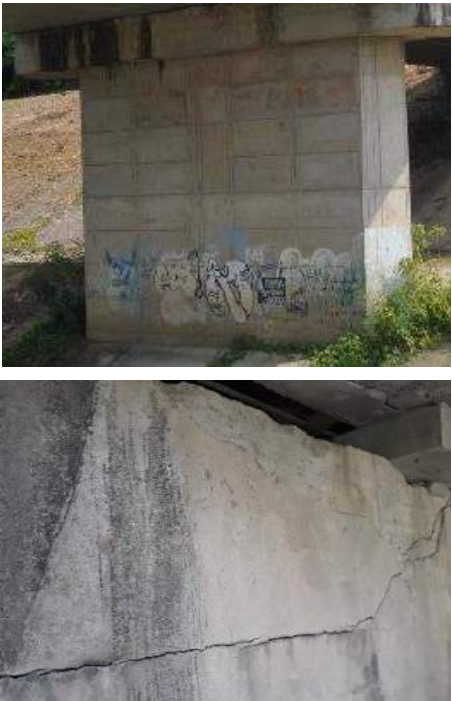
Fessure orizzontali

Si tratta di stati fessurativi con andamento prevalentemente *orizzontale* che compaiono sulle superfici verticali di elementi strutturali quali spalle, pile, pulvini, baggioli e fondazioni.  
Spesso si trovano in corrispondenza di riprese di getto e negli elementi costruiti per conci.

Le lesioni, in generale, derivano da stati di sollecitazione anomali che portano alla rottura del calcestruzzo nelle sezioni più deboli degli elementi, quali quelle in corrispondenza delle riprese di getto, come nel caso in esame. Tali fessurazioni sono favorite nel caso di quantitativi insufficienti di armatura di collegamento tra getti successivi o da disposizioni di armature con interasse elevato, o anche nel caso di getti di diversa qualità o preparazioni inadeguate delle superfici delle riprese stesse.

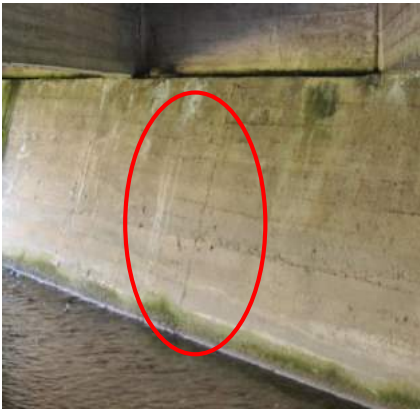
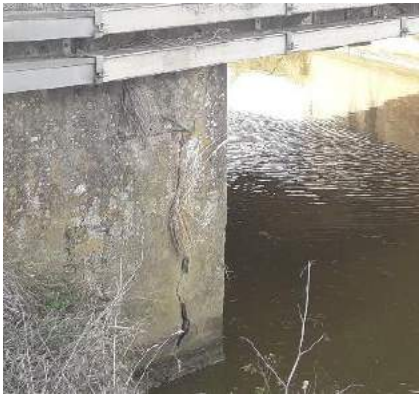
Fessure verticali

Si tratta di stati fessurativi con andamento prevalentemente *verticale* che compaiono sulle superfici verticali di elementi strutturali quali spalle, pile, pulvini, baggioli e fondazioni. Spesso si trovano in corrispondenza di riprese di getto o negli elementi costruiti per conci.

Le lesioni, in generale, derivano da stati di sollecitazione anomali che portano alla rottura del calcestruzzo nelle sezioni più deboli degli elementi, quali quelle in corrispondenza di riprese di getto.

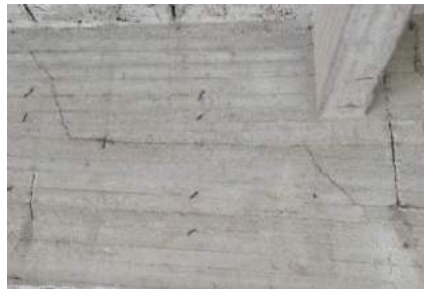
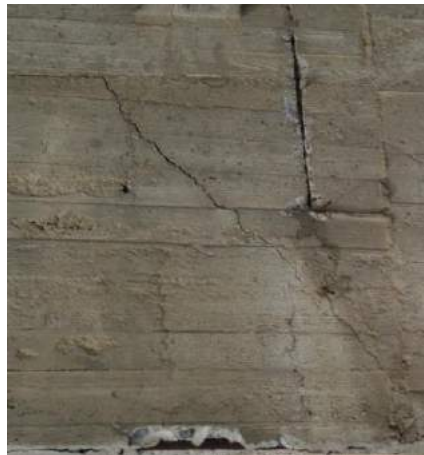
Fessure diagonali

La presenza di lesioni facilita le infiltrazioni dell'acqua e degli agenti aggressivi attraverso il materiale, per cui potrebbe favorire la presenza di **macchie di umidità** e/o **dilavamento/ammaloramento** del calcestruzzo.

Il difetto non deve essere confuso con altri tipi di stati fessurativi, quali **lesioni in corrispondenza delle staffe** o **fessure orizzontali, verticali, longitudinali e trasversali**.

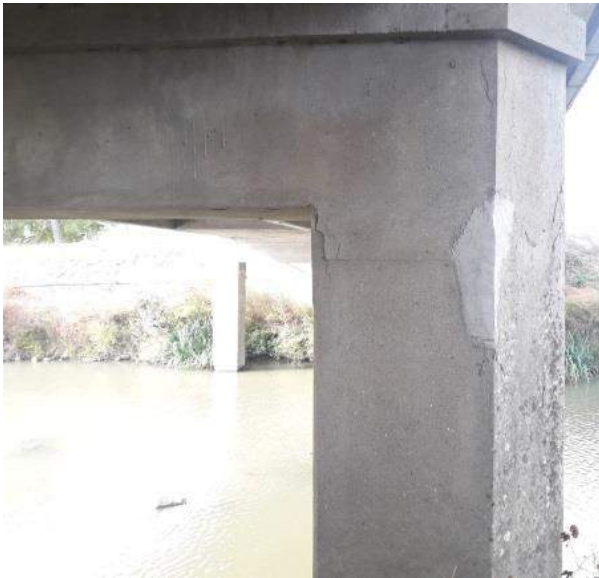
Lesioni attacco pilastri

La presenza di tali lesioni può essere indice di carenze di armatura di collegamento tra gli elementi, di errori nelle modalità di esecuzione, quali la mancata preparazione delle superfici di incastro o l'insufficiente vibratura dei getti stessi o, anche, degli effetti del ritiro del calcestruzzo.

Nei casi più gravi, la formazione delle lesioni è conseguenza di stati di sforzo eccessivi ed imprevisti nei punti di trasmissione dei carichi tra le membrature.

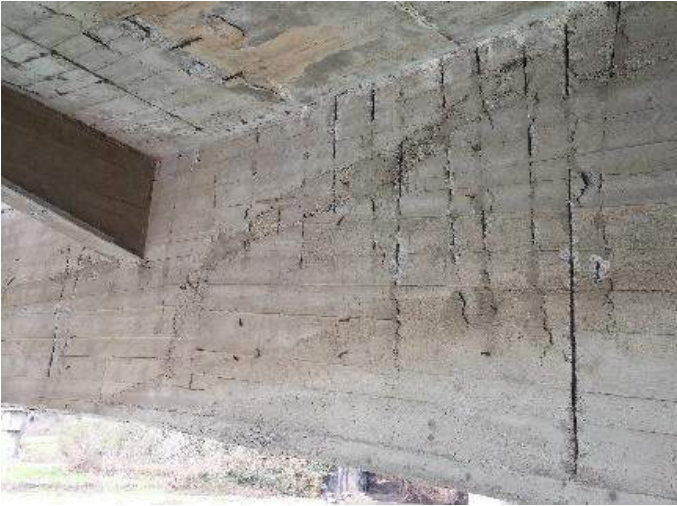
Il fenomeno può essere dovuto a diverse cause, tra cui la scelta di materiali di ripristino inadeguati, l’errata progettazione o esecuzione dell’intervento di riparazione. Inoltre, il deterioramento degli elementi di ripristino potrebbe essere indotto dalla presenza di agenti esterni aggressivi (es. cicli di gelo/disgelo, carbonatazione, ecc.) o dalla mancata risoluzione preventiva dei fenomeni di degrado che interessano le strutture.

Con tale fenomeno, come descritto, si può far riferimento a diverse tipologie di fenomeni di degrado, in quanto include tutti i difetti tipici del calcestruzzo. Non si devono confondere le riprese successive dalle riprese di getto, le quali si riferiscono a fasi successive nella realizzazione degli elementi strutturali.

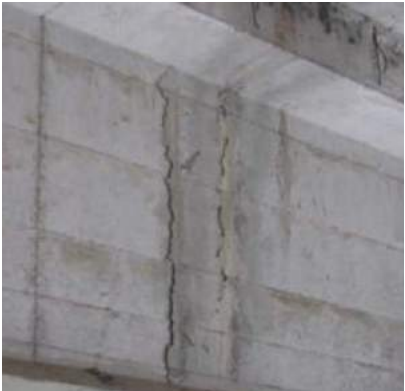
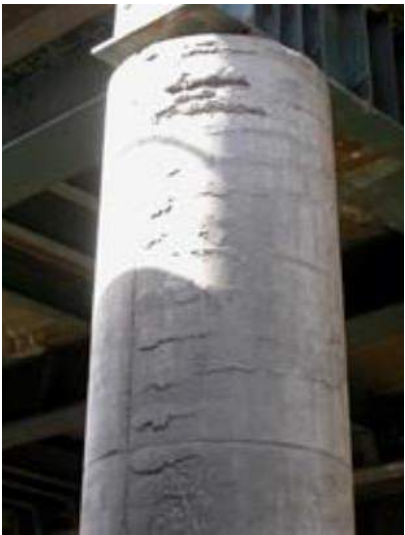
Staffe scoperte/ossidate

Il difetto si riferisce all’esposizione delle armature trasversali e la conseguente ossidazione dell’acciaio a contatto con l’aria e l’acqua presente nell’ambiente esterno. La presenza di staffe scoperte si associa a distacchi o carenze di copriferro.
