# Schede di censimento ponti di Livello 0

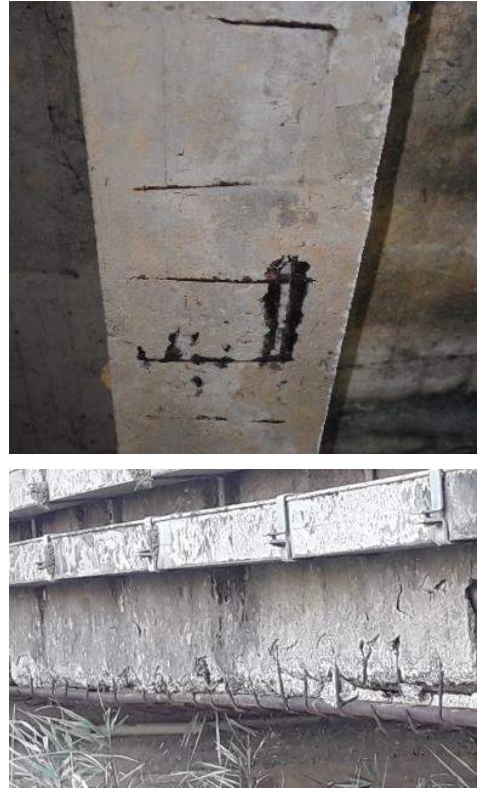
Armatura longitudinale deformata

Il difetto si individua laddove le barre longitudinali degli elementi strutturali risultano visibilmente deformate. Ovviamente tale difetto è rilevabile solo in corrispondenza di distacchi di copriferro che permettono la vista delle armature.

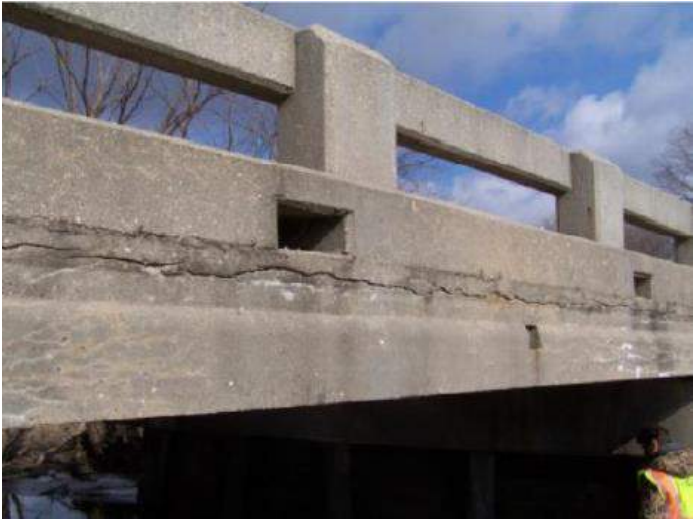
Si tratta di lesioni che si sviluppano lungo gli assi longitudinali di elementi quali solette, archi e travi, i quali coincidono con l’asse longitudinale del ponte.

Le fessure longitudinali, generalmente, derivano da errori in fase di progettazione ed esecuzione. Infatti la loro presenza è spesso causata da carenze di armatura trasversale o armature disposte ad interasse troppo elevato, se non da calcestruzzi di scarsa qualità. Altre cause più specifiche possono essere il ritiro differenziale del calcestruzzo o movimenti delle fondazioni, specialmente nelle strutture ad arco.

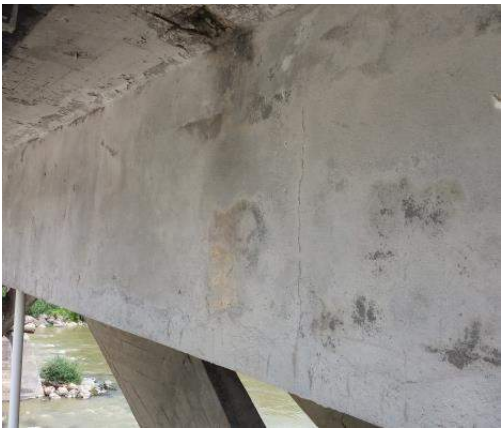
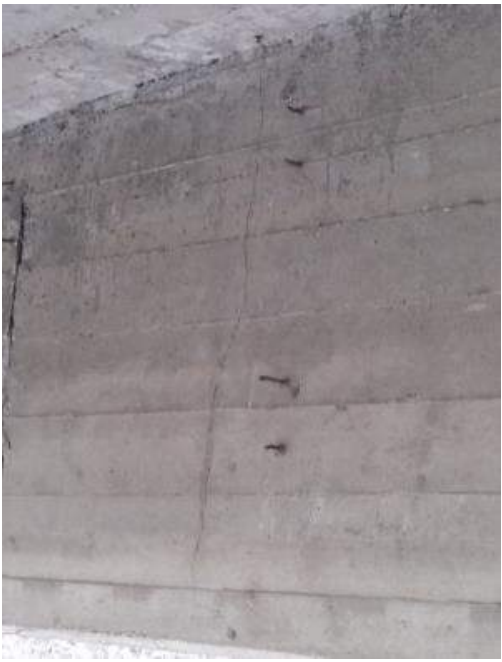
Distacco del timpano

Il difetto interessa le strutture ad arco. Esso si riferisce alla presenza di lesioni tra il timpano e la struttura portante dell’arco. Per timpano si intende la parte ai lati del ponte sovrastante l’elemento strutturale portante dell’arco.

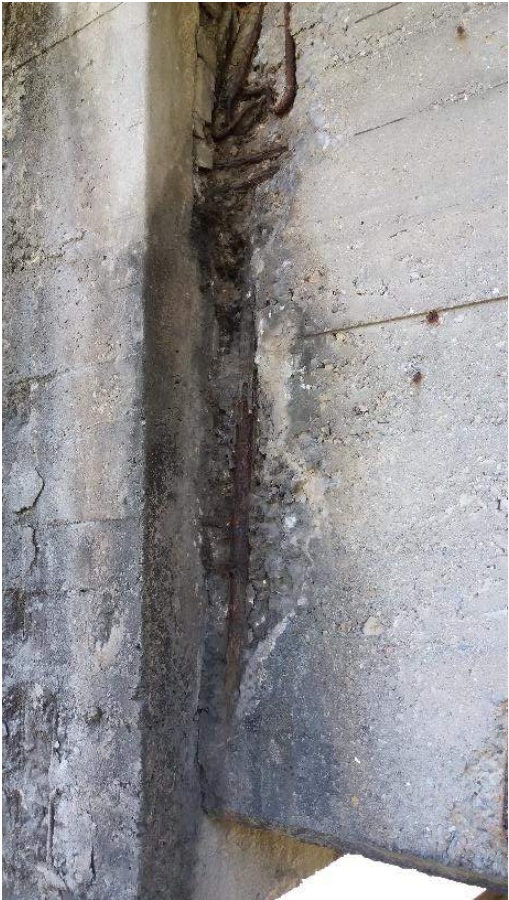
Si tratta di un fenomeno di degrado che interessa il calcestruzzo in corrispondenza delle zone di estremità di travi, solette, cassoni. In particolare, si fa riferimento al dilavamento quando ci si riferisce al distacco dello strato più superficiale di calcestruzzo a causa del continuo passaggio di acqua, mentre si parla di ammaloramento quando ci si riferisce a scagliamento, porosità, perdita di coesione e rigonfiamento, sempre degli strati più esterni del calcestruzzo.

Tali fenomeni sono generati o esaltati dalla presenza di ambiente umido e calcestruzzi particolarmente porosi. Generalmente il difetto è conseguente a mancanze o carenze nel sistema di convogliamento delle acque meteoriche; molto frequentemente, infatti, si rileva in corrispondenza di scarichi corti o danneggiati, che indirizzano l'acqua direttamente sulle superfici degli elementi. Il degrado per ammaloramento è inoltre dovuto a fenomeni di carattere chimico sulle armature (carbonatazione del copriferro o attacco di cloruri) o fisici (cicli di gelo e disgelo), legati alle caratteristiche ambientali del sito.

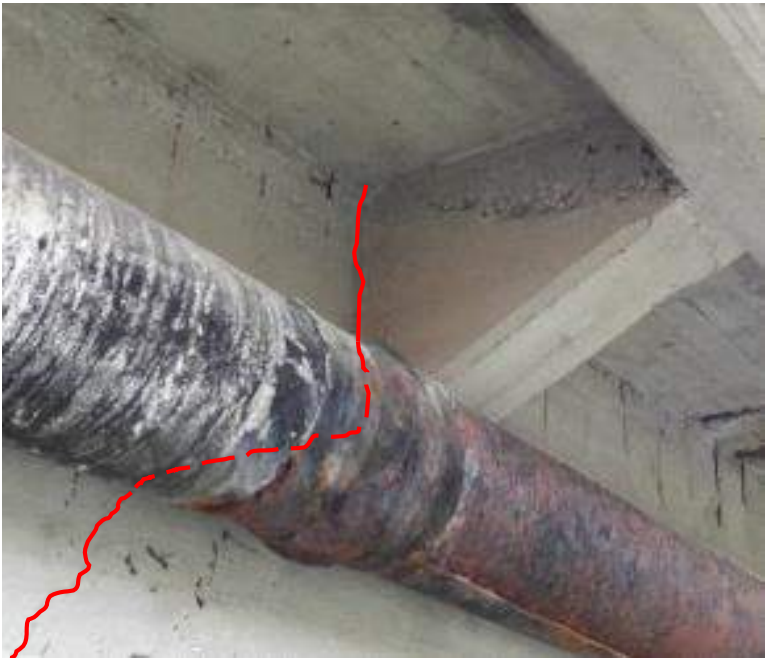
Si tratta di lesioni che si rilevano in corrispondenza delle sezioni di incastro tra travi principali e traversi. Esse si sviluppano, generalmente, lungo tutta l'altezza del traverso e possono essere di modesta entità o raggiungere ampiezze considerevoli, fino a provocare un vero e proprio distacco del traverso.

La presenza di tali lesioni può essere indice di carenze di armatura di collegamento tra gli elementi, di errori nelle modalità di esecuzione, quali la mancata preparazione delle superfici delle travi prima del getto dei traversi o l'insufficiente vibratura dei getti stessi o, anche, di effetti del ritiro del calcestruzzo di cui sono costituiti i traversi.

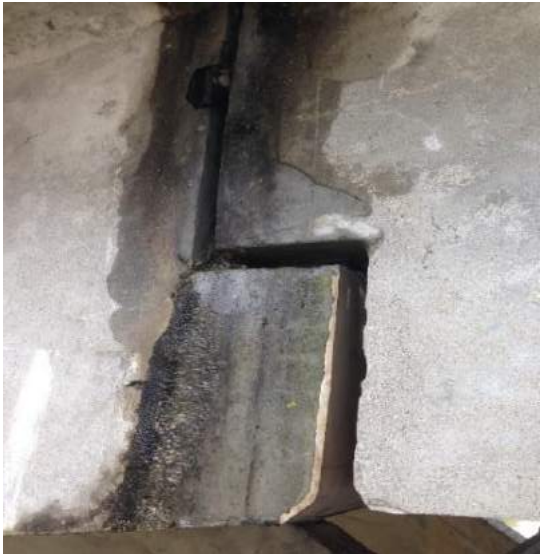
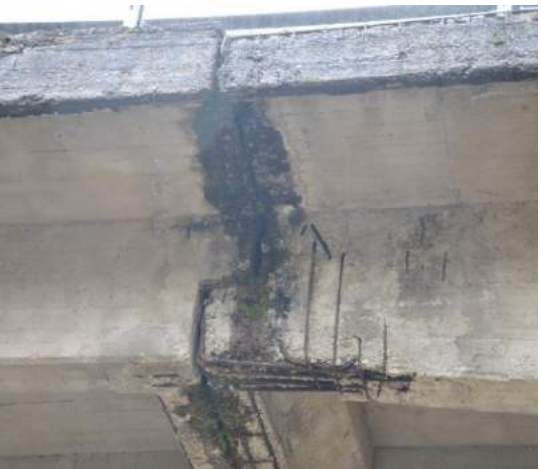
Lesioni attacco trave-soletta

Il difetto si riscontra nei ponti a travata e si riferisce alla presenza di fessure in corrispondenza della sezione di incastro della soletta alle travi. Tali fessure hanno andamento longitudinale e, di solito, sono di modesta entità.

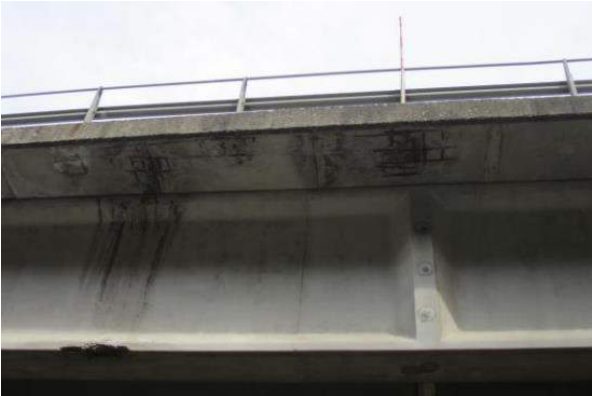
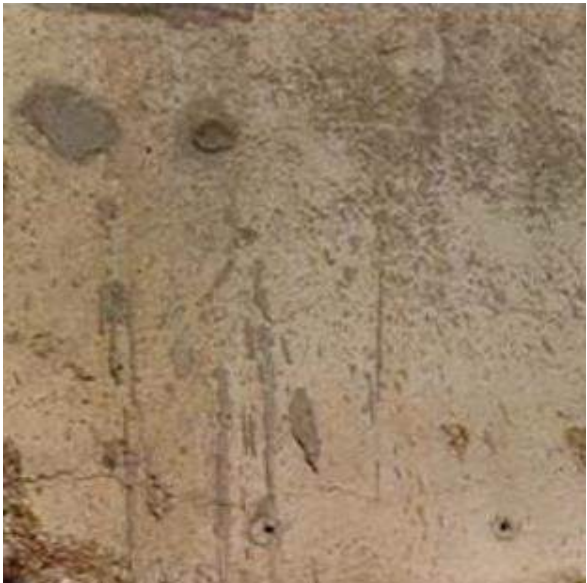
Si tratta di lesioni corte e ravvicinate, che si presentano sulle superfici degli elementi precompressi in corrispondenza dell’ancoraggio dei cavi.

L’apertura di lesioni è conseguente a carenze dell’armatura di ripartizione, posta per il confinamento e per assorbire gli sforzi di precompressione in corrispondenza dell’ancoraggio dei cavi. La presenza di umidità rende maggiormente visibili tali fessure.

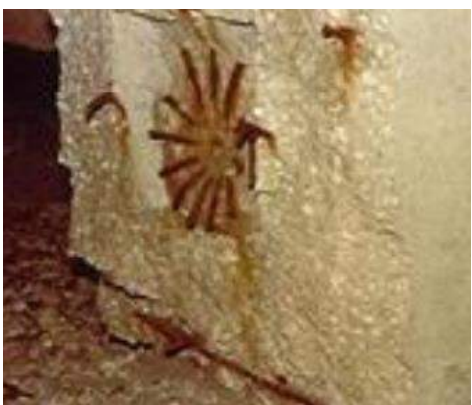
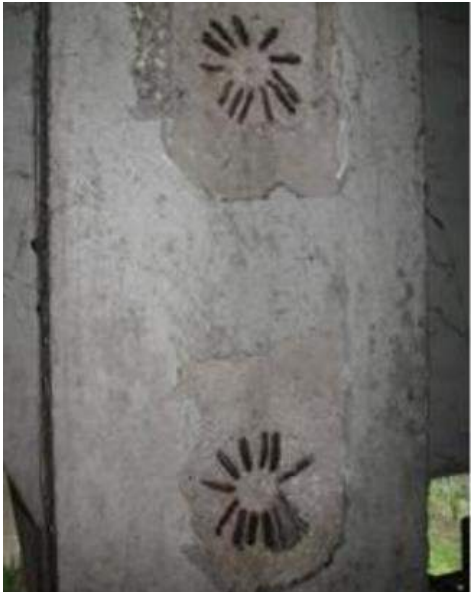
Il difetto è individuabile qualora siano chiaramente visibili gli ancoraggi dei cavi, perché non ricoperti da un getto protettivo in calcestruzzo o se tale getto protettivo sia ammalorato o deteriorato. Esso è specifico per gli elementi in c.a.p. *a cavi scorrevoli*.

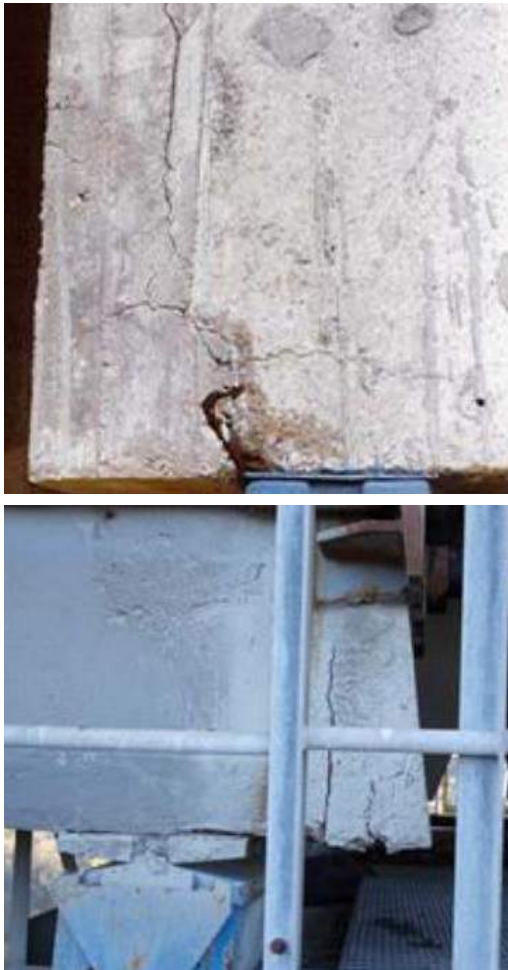
Il difetto si riferisce a lesioni o a veri e propri distacchi in corrispondenza del tampone in calcestruzzo, posto a protezione delle testate di ancoraggio dei *cavi scorrevoli* in una trave in c.a.p.. Nel caso in cui si tratta di un distacco vero e proprio, saranno visibili gli ancoraggi dei cavi.

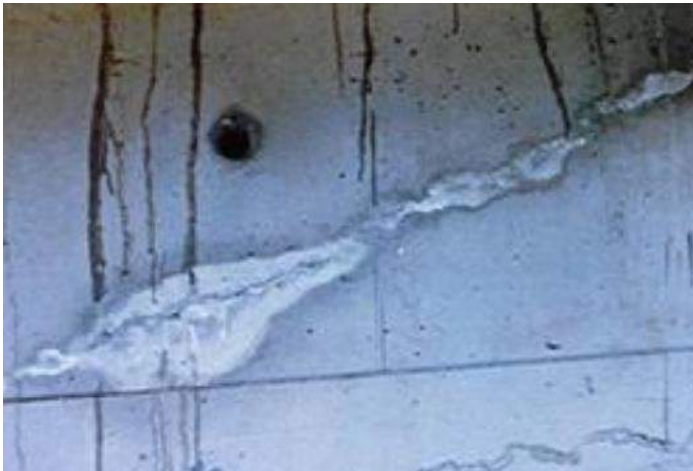
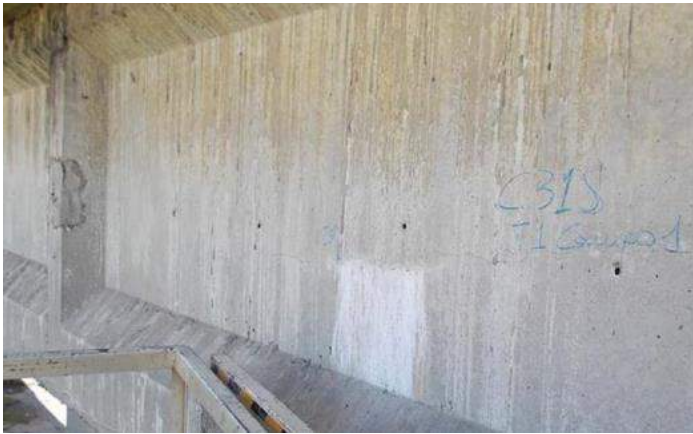
Il difetto si riferisce alla presenza di fessure, generalmente ad andamento obliquo, che riproducono la posizione dei cavi da precompressione. È specifico per gli elementi in c.a.p. a *cavi scorrevoli* ed è maggiormente evidente se la superficie è interessata da macchie di umidità.

Le lesioni possono aver origine da un’elevata concentrazione di sforzi, conseguenti ad errori progettuali o esecutivi, quali guaine troppo numerose e ravvicinate, tesatura eccessiva o precoce, armatura trasversale insufficiente, oppure potrebbero esser conseguenza del deterioramento del calcestruzzo dovuto all’ossidazione delle guaine in presenza di acqua all’interno di esse.

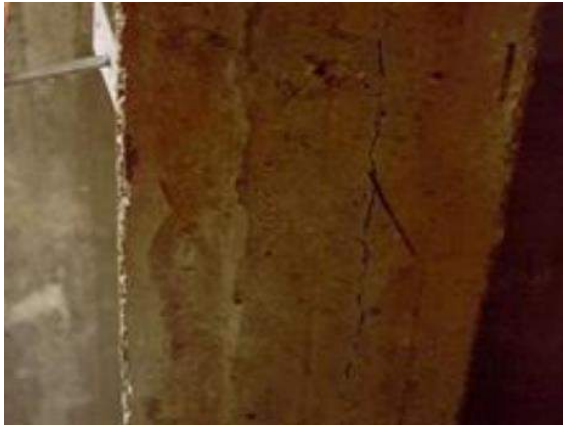
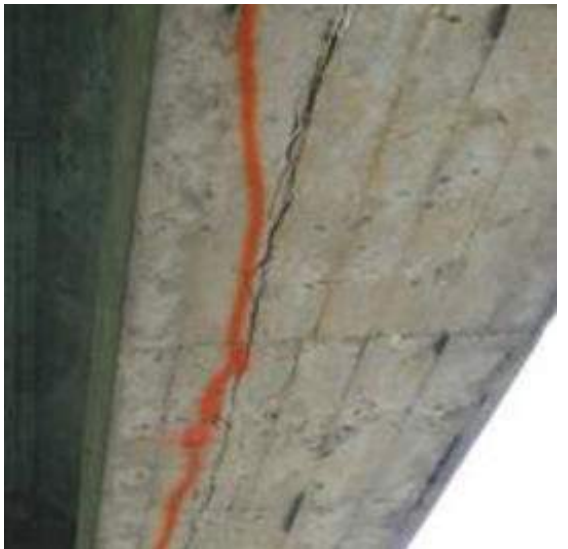
Il difetto si riferisce alla presenza di fessure, nella direzione longitudinale delle travi in c.a.p. a cavi scorrevoli, che seguono l’andamento di questi ultimi. Generalmente sono più frequenti in corrispondenza della mezzeria delle travi e sono spesso accompagnate da macchie di umidità, che rendono più semplice il loro rilevamento. Il difetto comprende anche le lesioni all’intradosso di solettoni, cassoni e archi in c.a.p.

La presenza di fessure deriva, innanzitutto, dalla presenza di uno strato di ricoprimento in calcestruzzo delle guaine non adeguato; in tal caso, esso può esser facilmente fessurato nel caso in cui le guaine metalliche, ossidandosi, aumentano di volume. Il fenomeno è accentuato in presenza di acqua all’interno delle guaine e non completa o mancata iniezione delle stesse.

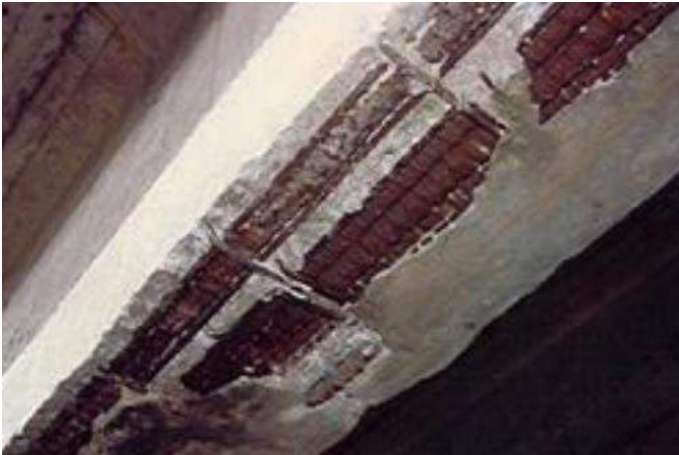
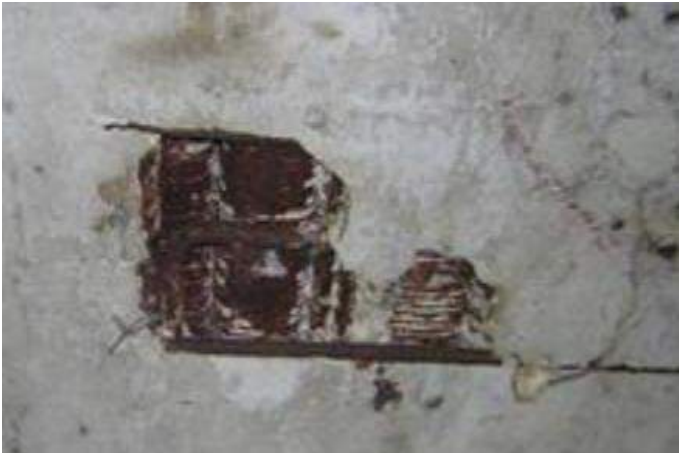
Si tratta di un difetto specifico ed esclusivo degli elementi in c.a.p. a *cavi scorrevoli* e si riferisce allo scoprimento delle guaine metalliche laddove si è verificato distacco dello strato di ricoprimento in calcestruzzo. L'esposizione delle guaine favorisce la loro ossidazione.

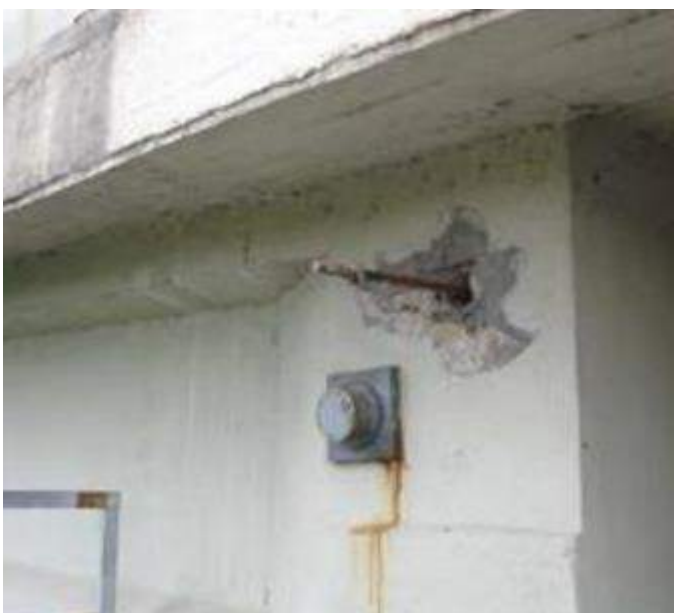
Il fenomeno si presenta solo nel caso di guaine non iniettate correttamente. La rottura delle barre può dipendere da eccessive tesature o dalla corrosione delle stesse.

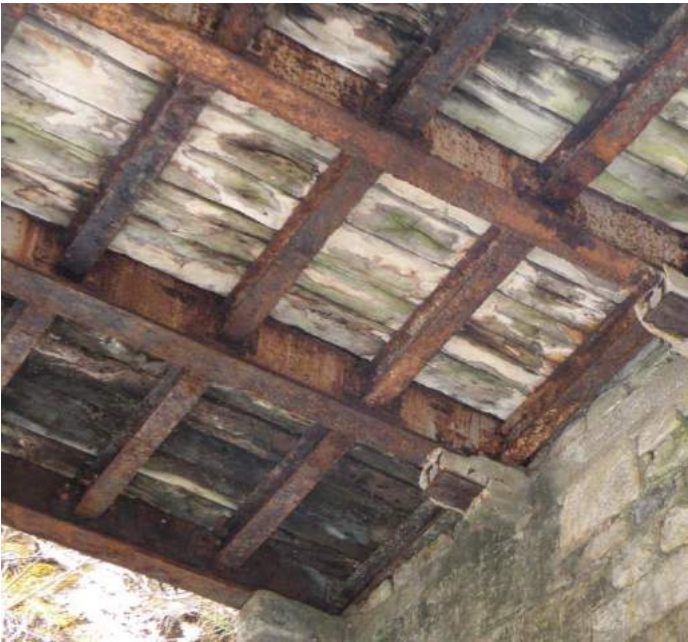
La presenza di macchie di umidità può essere conseguenza di **ristagni d’acqua** e la sua evoluzione potrebbe dare origine alla formazione di **funghi** e alla proliferazione di **insetti**.

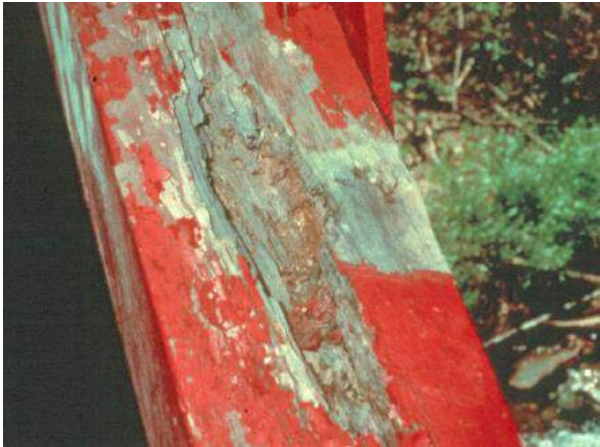
Il difetto si manifesta qualora siano presenti corpi fruttiferi sugli elementi strutturali. Questi ultimi, non sempre visibili, depositano spore e semi microscopici che possono penetrare negli elementi in legno e causare danneggiamenti strutturali, quali fratture e riduzioni di resistenza. Qualora i funghi non siano visibili, la loro presenza è denunciata da fratture che formano solchi perpendicolari tra loro (carie), in corrispondenza delle quali la resistenza del legno si riduce notevolmente.

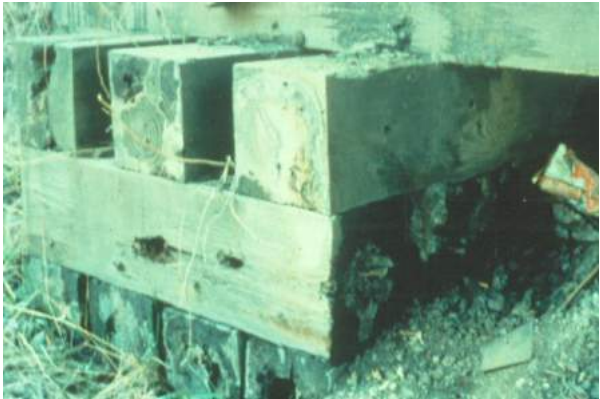
Fonte: BRIDGE INSPECTION MANUAL – NY'S DOT

La causa principale dell'attacco di funghi è la presenza continuativa dell'umidità sulla superficie del legno.

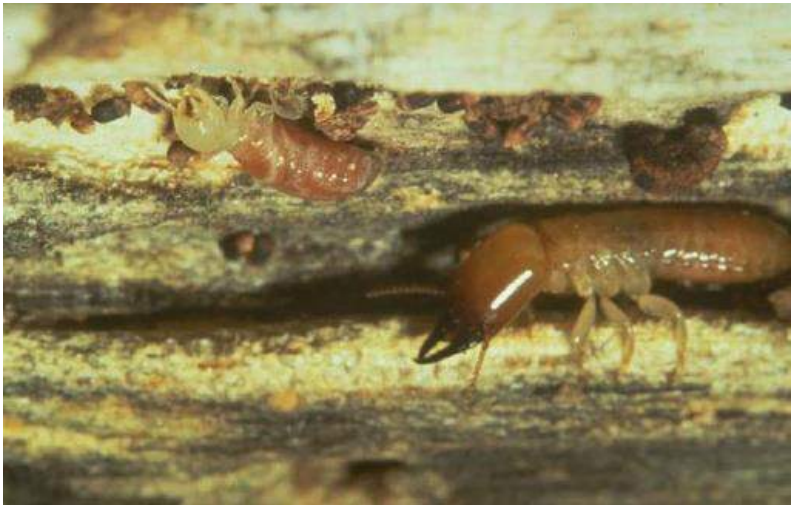
Fonte: BRIDGE INSPECTION MANUAL – NY'S DOT

Tale difetto si riferisce alla presenza di fori e tunnel all'interno degli elementi, creati dagli insetti per cercare cibo e riparo. Alcuni degli insetti che comunemente danneggiano gli elementi in legno dei ponti sono le termiti, gli scarabei, le formiche operaie e i tricotteri. L'entità del difetto dipende dalla tipologia di legno e di insetto, dalle condizioni ambientali, ecc.

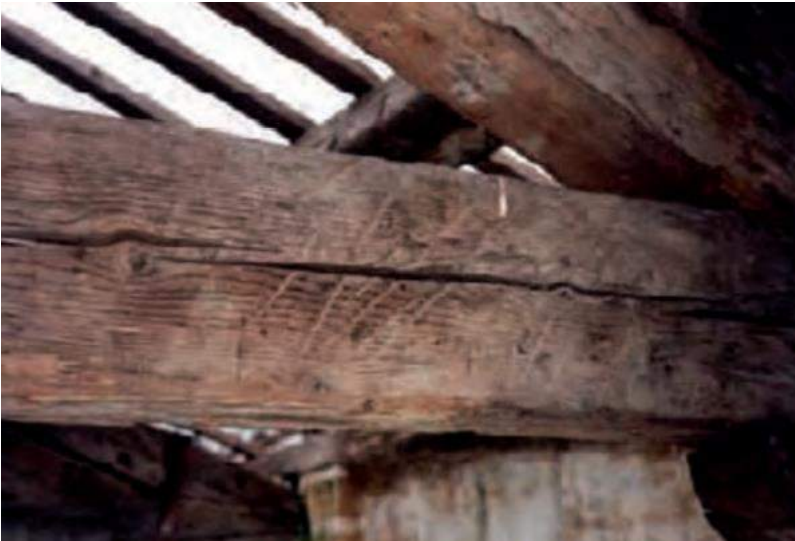
Fonte: «Le fessure nel legno massiccio: fisiologiche o patologiche?», Franco Laner, [www.agostinilegnami.com](http://www.agostinilegnami.com)

La presenza di fessure elicoidali si determina nel caso in cui le fibre dell'albero, da cui sono ricavati gli elementi strutturali, non seguono una direzione rettilinea verticale, parallela all'asse midollare, ma si susseguono secondo un'elica.

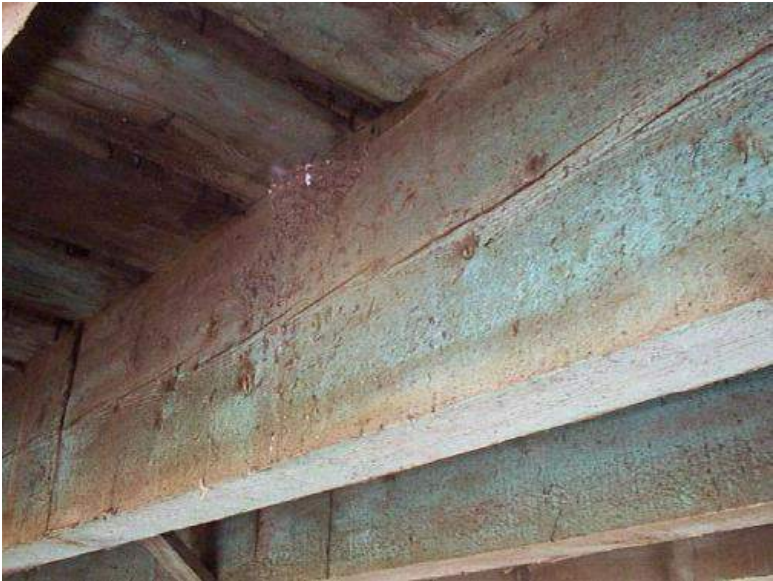
Fonte: BRIDGE INSPECTION MANUAL – NY’S DOT

Si tratta di fessure da ritiro dovute alla differenza tra ritiro radiale e ritiro longitudinale del legno durante la stagionatura. Usualmente, si aprono in presenza di umidità e si richiudono nei periodi più secchi.

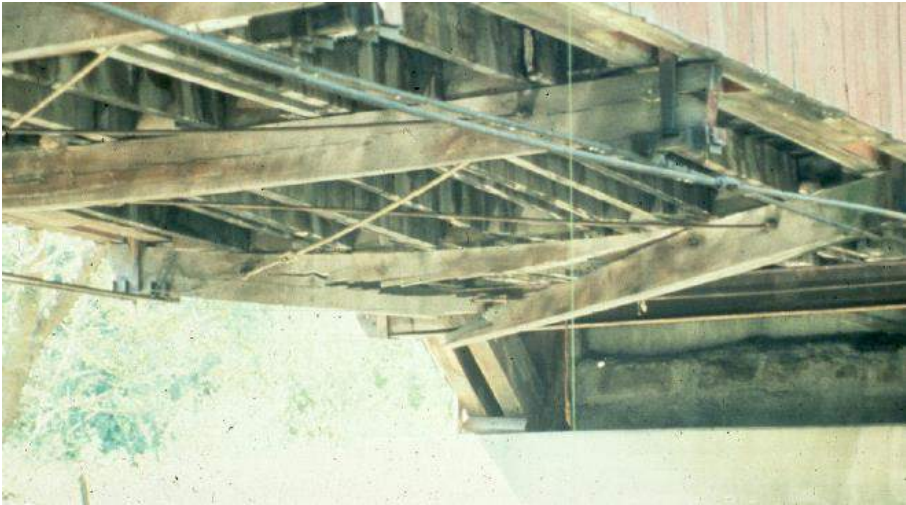
Fonte: BRIDGE INSPECTION MANUAL – NY’S DOT

Le fessure trasversali si manifestano sotto forma di discontinuità dei tessuti lungo una porzione di sezione trasversale. Esse portano alla riduzione delle sezioni resistenti degli elementi.

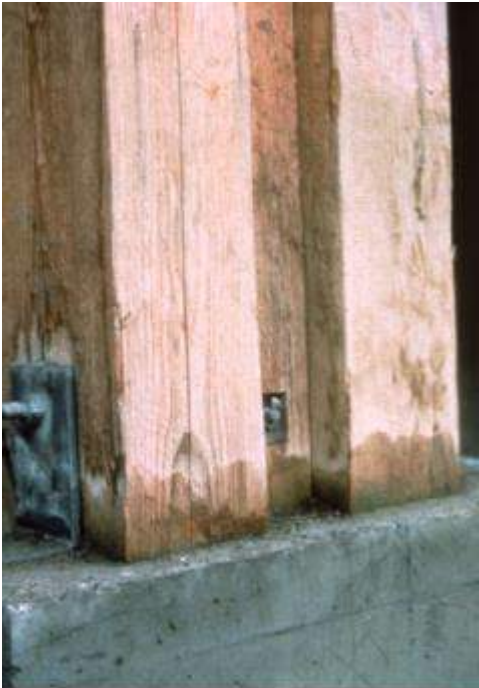
Fonte: Corso base «Protezione del legno»,  
[www.promolegno.com](http://www.promolegno.com)

La presenza di ristagni d’acqua è dovuta alla mancanza o all’inadeguatezza del sistema di convogliamento delle acque meteoriche, nonché a carenze del sistema di impermeabilizzazione. Analoghe conseguenze si associano a giunti non correttamente realizzati o mantenuti e a problemi legati ad altri particolari esecutivi, quali l’assenza di gocciolatoi. Tale fenomeno è favorito in assenza di una protezione adeguata o a seguito di cattiva progettazione e/o esecuzione.

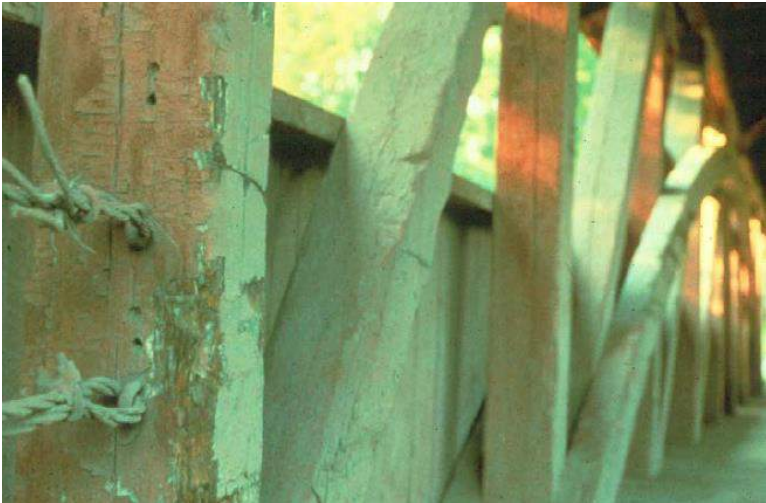
Fonte: BRIDGE INSPECTION MANUAL – NY’S DOT

L’urto di elementi di varia natura con la struttura del ponte può essere causata dal passaggio di mezzi fuori sagoma, non conformi con il franco libero al di sotto del ponte o da incidenti stradali.

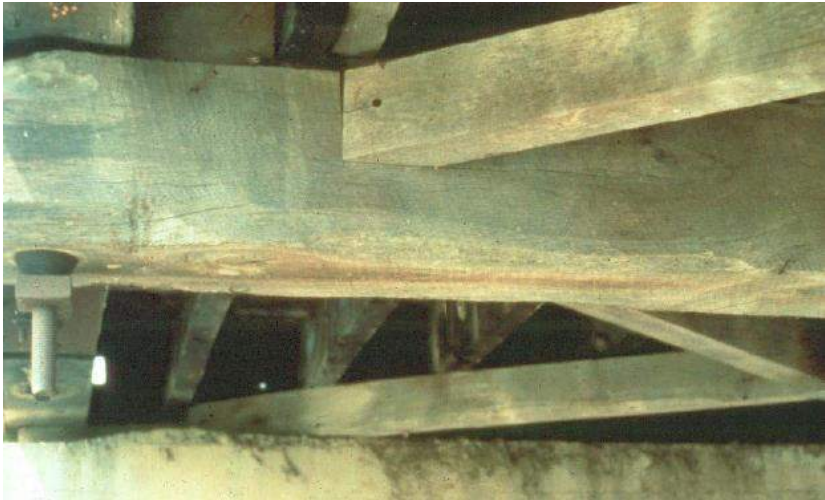
Fonte: BRIDGE INSPECTION MANUAL – NY’S DOT

Si tratta di possibili perdite di connessioni dovute alla presenza di bulloni allentati e rondelle lasche.

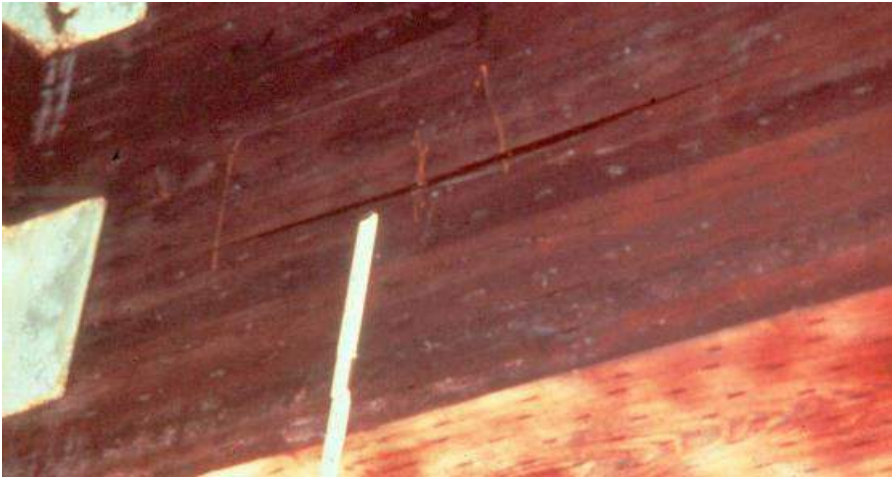
Fonte: BRIDGE INSPECTION MANUAL – NY'S DOT

La delaminazione si verifica negli elementi in legno lamellare quando gli strati si separano lungo la linea di incollaggio delle lamelle. Con tale difetto si indicano anche le fessurazioni che avvengono all'interno dello spessore delle lamelle stesse.

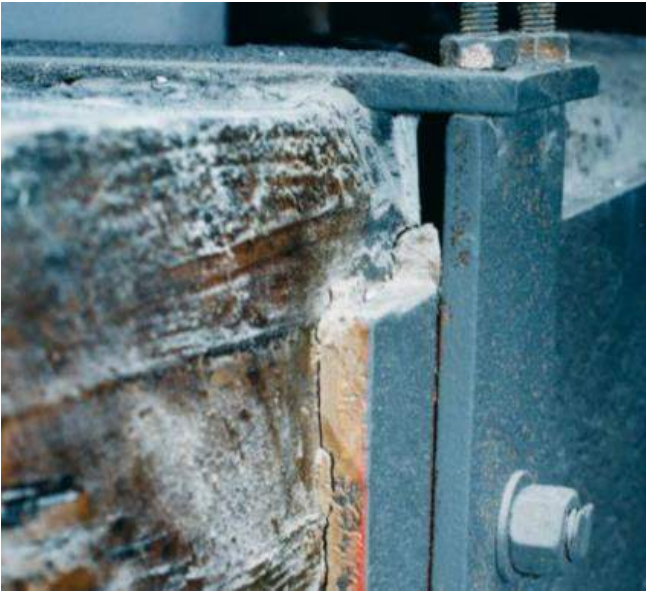
Fonte: Manuale del legno strutturale, S. Berti, B. Pizzo

Il difetto si riferisce ai danneggiamenti del legno in corrispondenza dei punti di unione, sotto forma di spaccature o schiacciamenti locali.

Tali danneggiamenti sono dovuti ad eccessive concentrazioni di sforzo in corrispondenza delle unioni e/o alla presenza di ulteriori fenomeni di degrado, quali funghi, umidità o insetti.

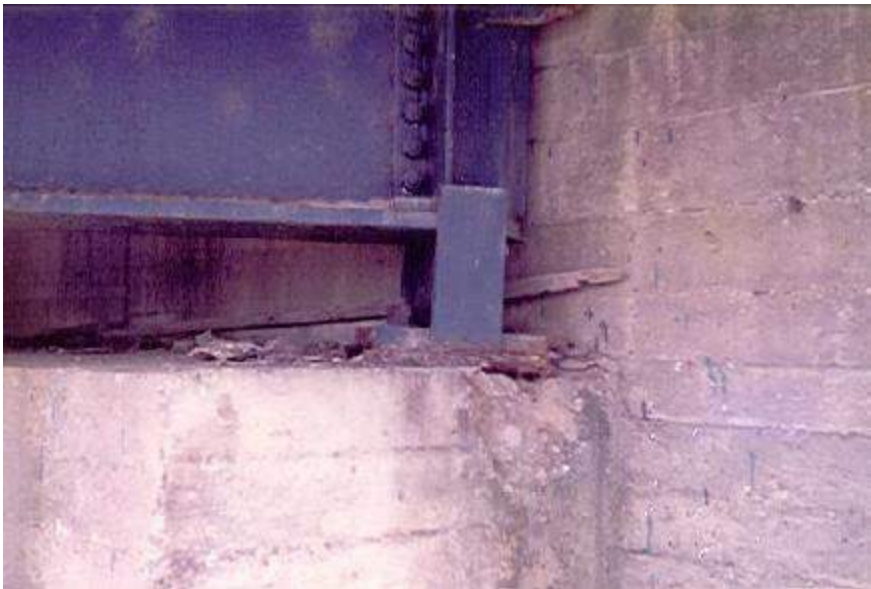
Fonte: PROGETTO RAM – Manuale di ispezione principale (Anas GRUPPO FS ITALIANE)

Il difetto si riferisce alla perdita di forma e di planarità della piastra di base in acciaio degli apparecchi di appoggio.

L'origine del difetto si può far risalire alle fasi di montaggio, nel caso in cui esso sia dovuto ad irregolarità delle superfici o posizionamenti non corretti degli apparecchi, o alle fasi di esercizio, se esso è dovuto a movimenti anomali o imprevisti e nel caso di forte deterioramento della piastra stessa.

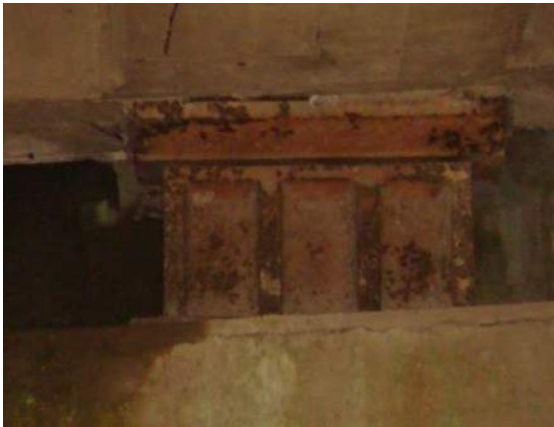
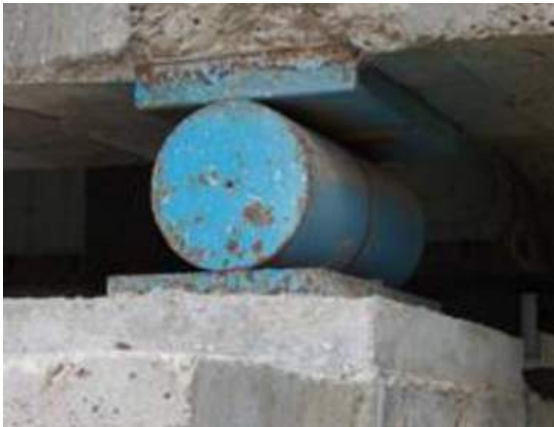
Il difetto riguarda le componenti in acciaio degli apparecchi di appoggio e consiste nel degrado del loro strato superficiale, causato dalla reazione chimica che si innesca con l’ossigeno presente in atmosfera. A seconda dell’avanzamento del fenomeno, può presentarsi in varie forme, a partire dalla sola perforazione dello strato di verniciatura superficiale fino alla riduzione della sezione degli elementi.

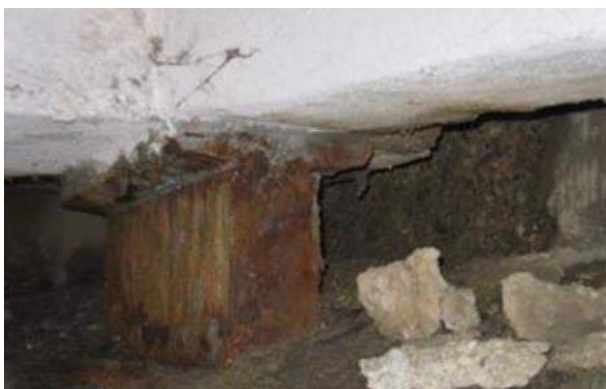
Il difetto si riferisce all’errato funzionamento o ad un funzionamento diverso da quello previsto degli apparecchi di appoggio.

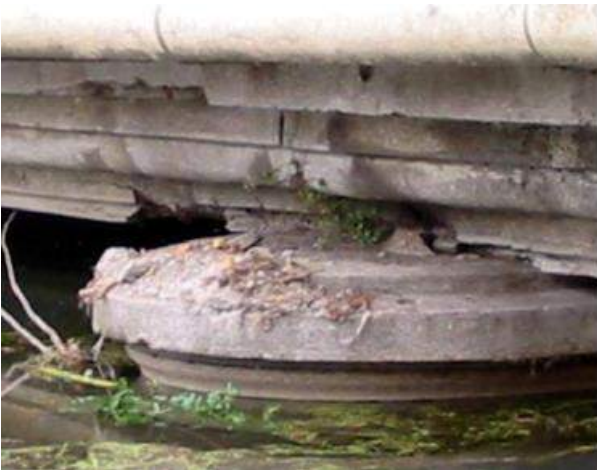
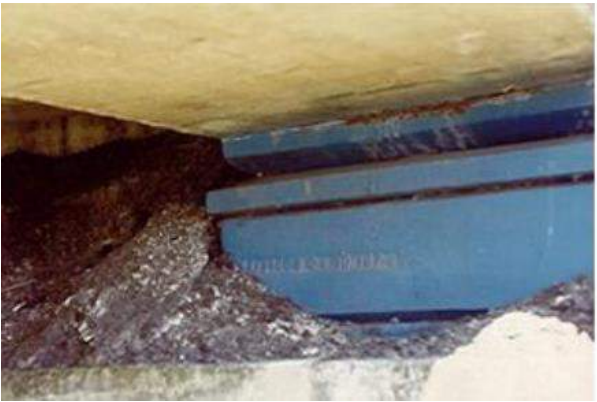
Il difetto si riferisce alla presenza di depositi di materiale (terra, fango, tavole in legno, bitume, ecc.) in corrispondenza degli apparecchi di appoggio, che compromettono il loro normale funzionamento.

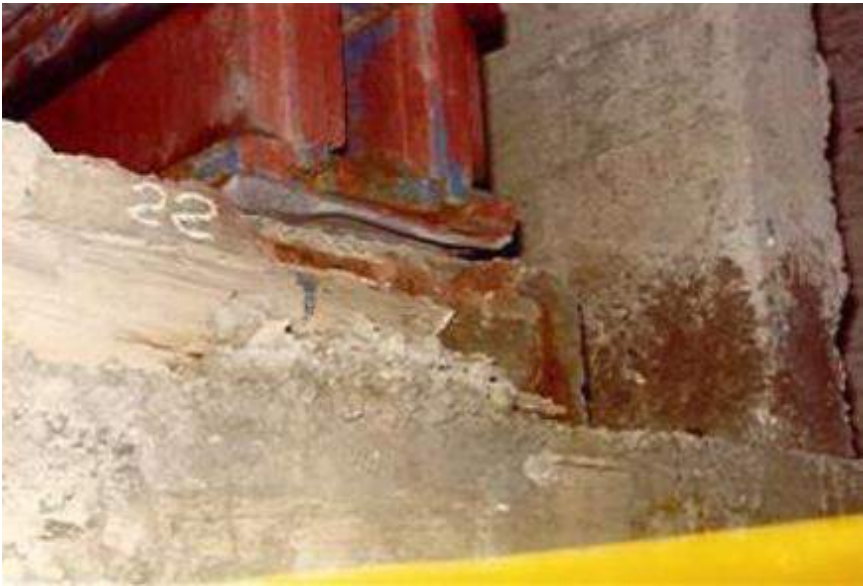
Fonte: PROGETTO RAM – Manuale di ispezione principale (Anas GRUPPO FS ITALIANE)

Il difetto si riferisce al deterioramento degli appoggi contenenti piastre di piombo, sia che esse costituiscano direttamente l'apparecchio, sia che esse siano una parte di esso. Il difetto può manifestarsi come deformazione o rifluimento della lastra o come variazione della sua posizione a causa, ad esempio, di trascinamento.

Lo schiacciamento è causato da dimensioni della lastra non adeguate, mentre la sua fuoriuscita può dipendere da insufficiente aderenza ai supporti durante i movimenti degli impalcati, o da un posizionamento originario non corretto.

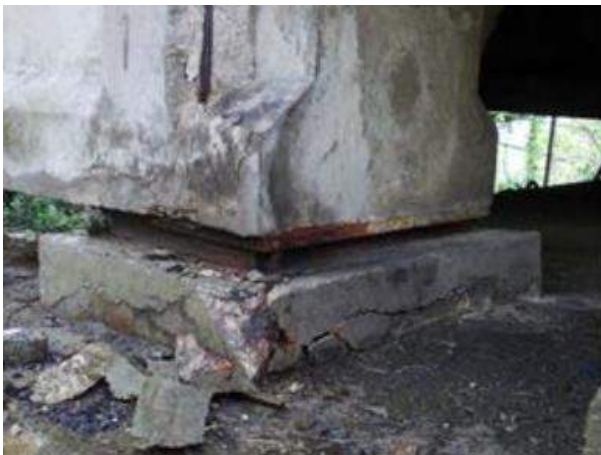
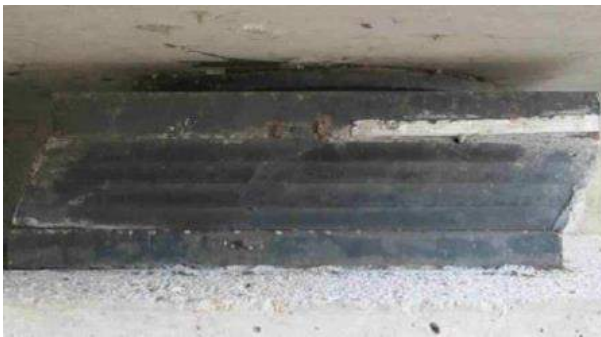
Il difetto si riferisce al deterioramento degli elementi in neoprene degli apparecchi di appoggio, in termini di lesioni, irregolarità superficiali, ecc., ai quali consegue una perdita di elasticità del materiale.

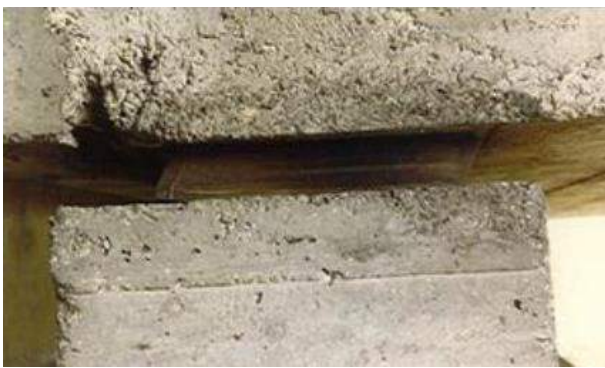
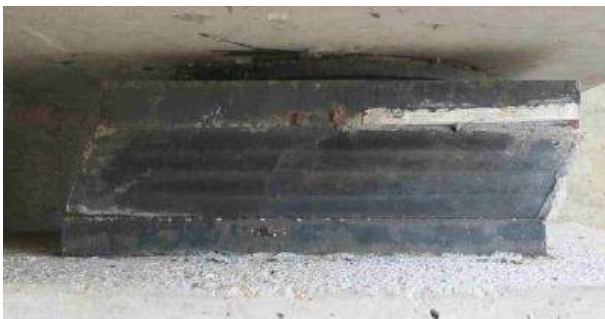
Deformazione orizzontale eccessiva neoprene

Il fenomeno si riferisce a scorrimenti eccessivi degli apparecchi di appoggio sul piano orizzontale, lungo l’asse trasversale o longitudinale del piano stradale. Essi provocano perdita di forma delle sezioni nel caso di lastre non vulcanizzate o distacco e scorrimenti tra gli strati di neoprene e i lamierini di acciaio, nel caso di lastre vulcanizzate.

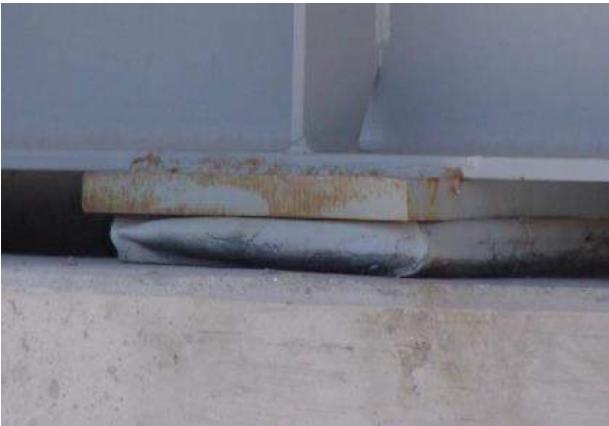
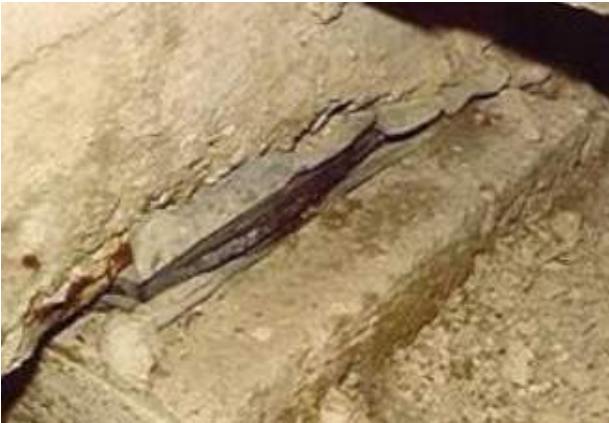
## Schiacciamento/Fuoriuscita Neoprene

Lo schiacciamento e la fuoriuscita di neoprene si riferisce al deterioramento degli apparecchi di appoggio costituiti da tale materiale, per effetto dei carichi verticali. Esso si può manifestare sotto forma di diminuzione di spessore, rifluimenti, rotture, ecc.

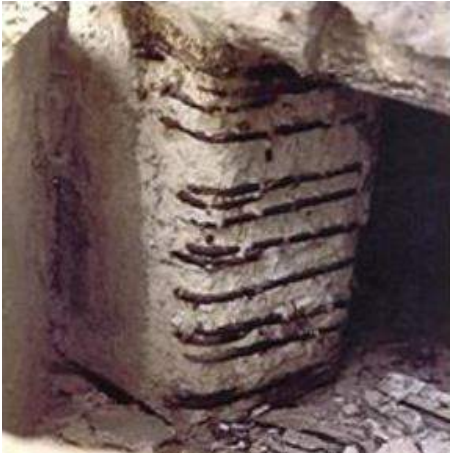
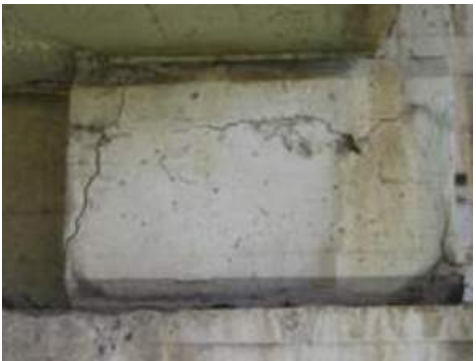
# Ammaloramento pendoli in C.A.

Tale tipologia di difetto include diversi fenomeni di degrado che potrebbero interessare apparecchi di appoggio a pendolo in c.a., quali:

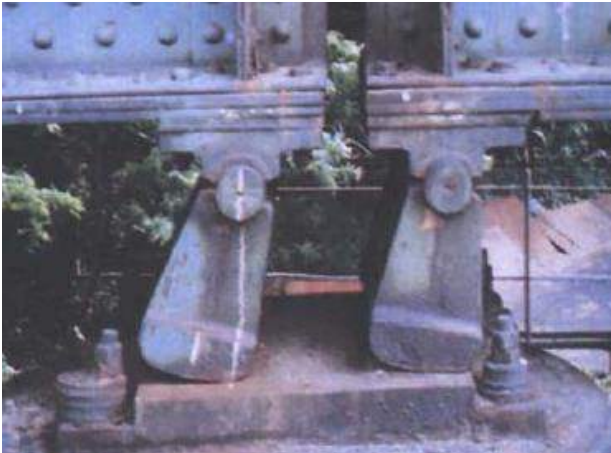
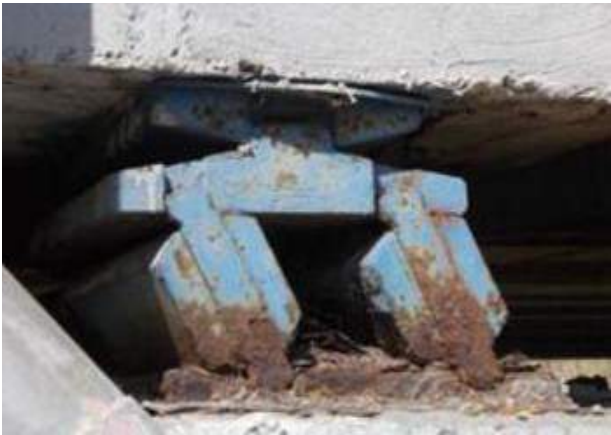
Fuori piombo permanente pendoli

Considerate le cause associate al fenomeno, esso può presentarsi contemporaneamente a **preregolazione sbagliata**, **presenza di detriti** o **bloccaggio** o a **movimenti di fondazione**, quando essi originano tale anomalia. Mal funzionamenti degli apparecchi possono essere causa di **danni causati dagli apparecchi di appoggio** sugli elementi che essi collegano.

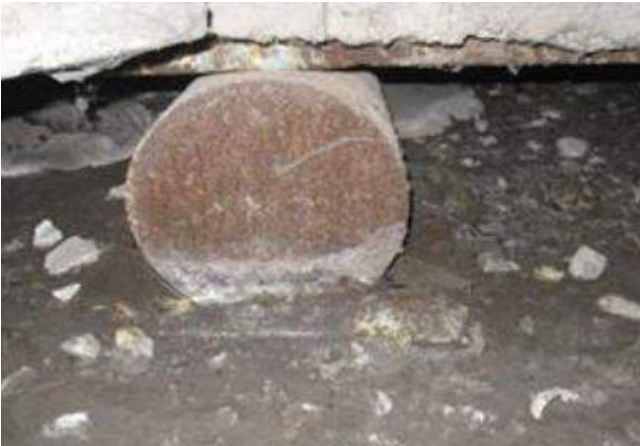
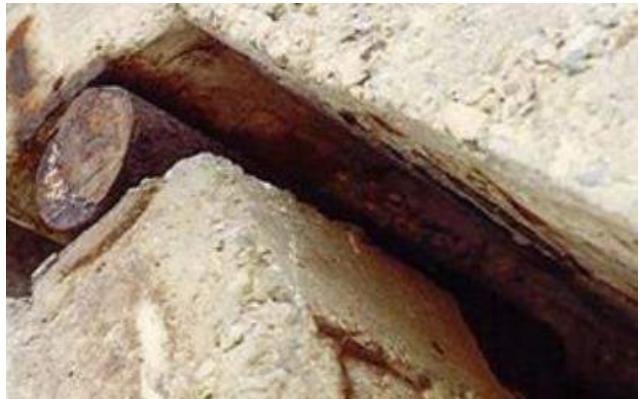
Ovalizzazione rulli metallici

Il fenomeno si riferisce alla perdita di forma dei rulli metallici a sezione circolare, che costituiscono gli apparecchi di appoggio.

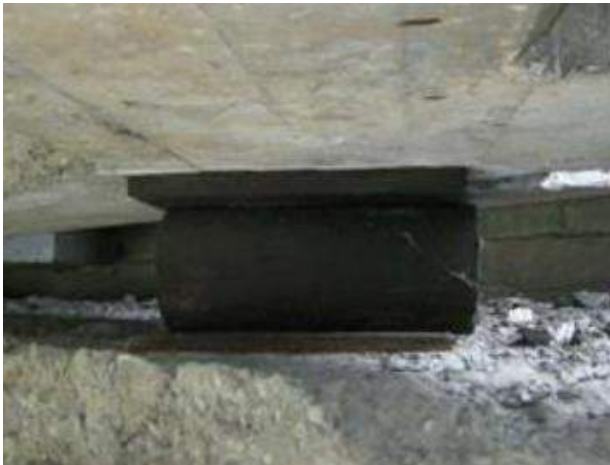
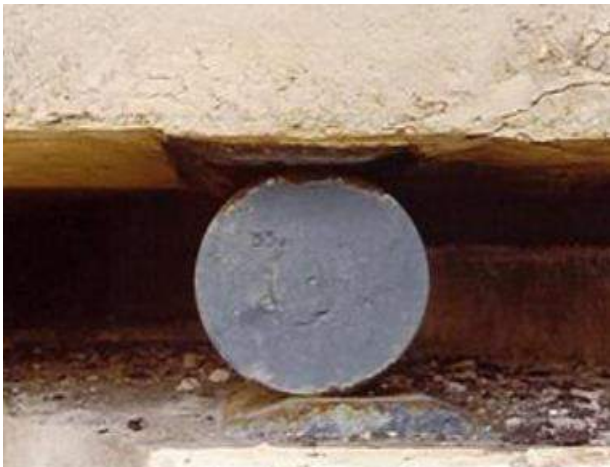
Fuori sede rulli metallici

Può essere concomitante con difetti quali **prerregolazione sbagliata**, **bloccaggio** o **presenza di detriti**. L'**ovalizzazione dei rulli** può considerarsi un'ulteriore causa di tale fenomeno, in quanto impedisce i normali movimenti dell'apparecchio e potrebbe generare il trascinamento dei rulli. Mal funzionamenti degli apparecchi possono essere causa di **danni causati dagli apparecchi di appoggio** sugli elementi che essi collegano.

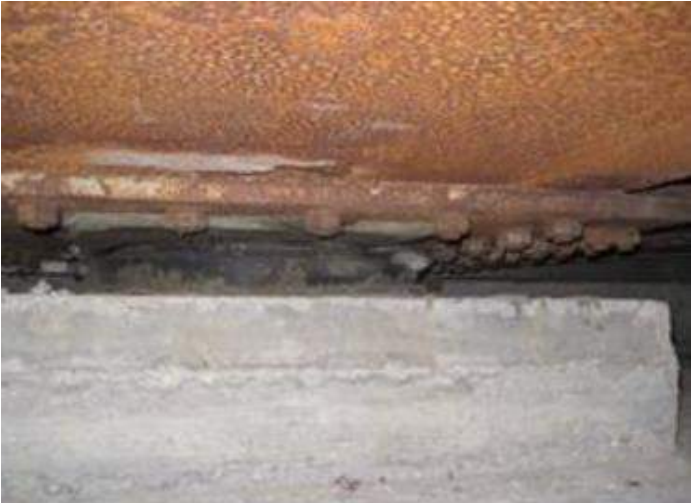
## Deterioramento del Teflon

Per deterioramento del teflon si intendono tutti quei fenomeni di degrado tipici del materiale, che riducono la funzionalità dell'apparecchio di appoggio. Tra essi si possono citare: la fuoriuscita, il distacco, lo schiacciamento e l'invecchiamento del materiale, con conseguente perdita delle sue caratteristiche lubrificanti.

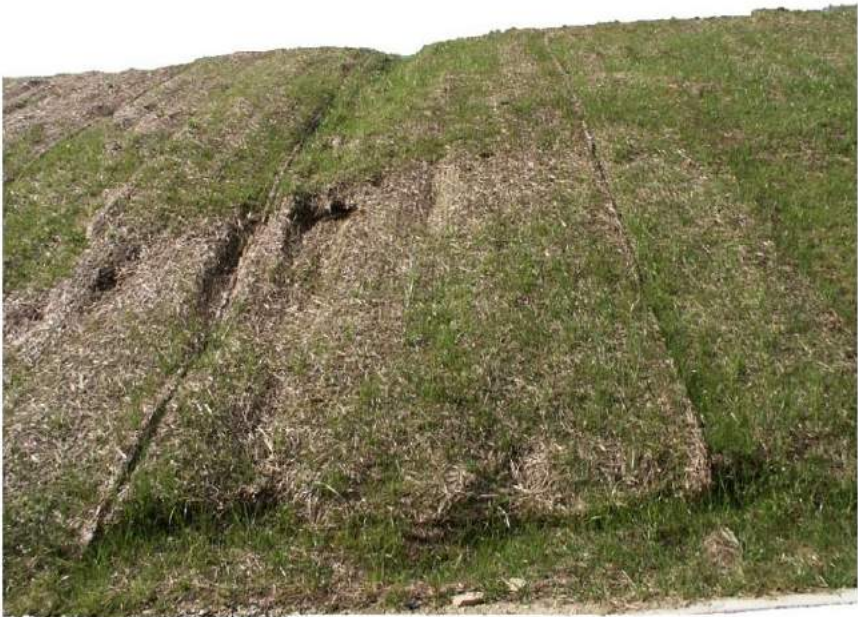
Dilavamento del rilevato di approccio

Il difetto si riferisce all’azione erosiva esercitata dalle acque meteoriche sul materiale costituente il rilevato di approccio nella sua parte superficiale.

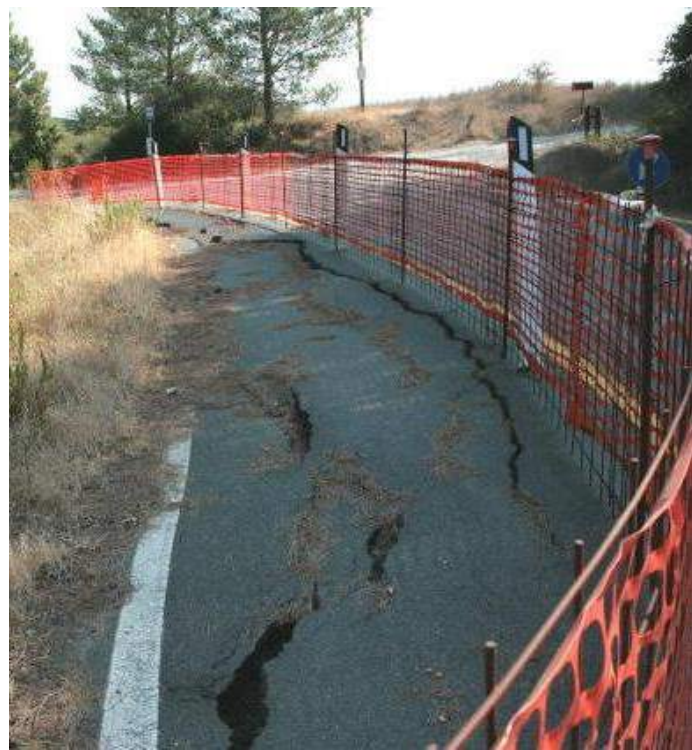
Movimenti di fondazione

- Il difetto comprende:
- Rotazione longitudinale: rotazione della fondazione su un piano verticale passante per l’asse stradale;
  - Rotazione trasversale: rotazione della fondazione su un piano verticale ortogonale all’asse stradale;
  - Traslazione: spostamento della fondazione su un piano orizzontale;
  - Abbassamento: spostamento della fondazione su un piano verticale.
