# Schede di censimento ponti di Livello 0

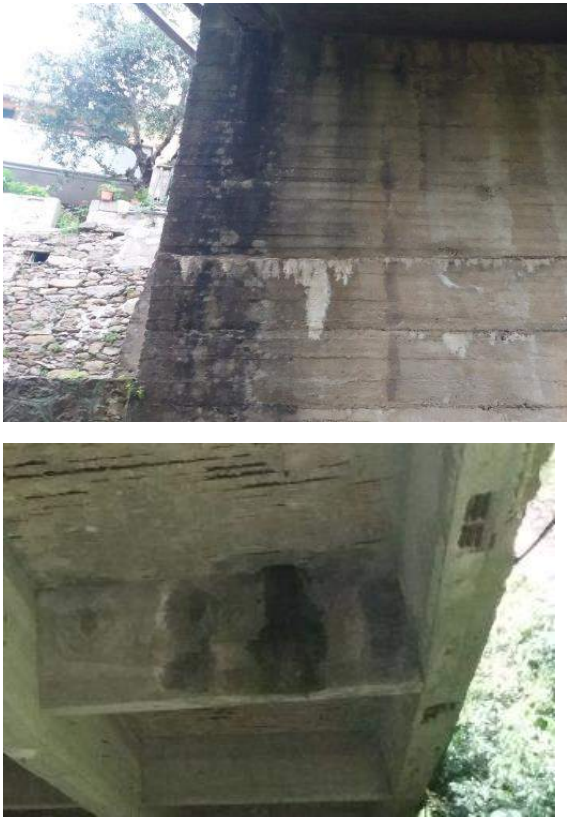
Tracce di scolo

Il difetto si presenta con aree di colorazione diversa dal materiale integro, provocate dal passaggio ripetuto di acqua meteorica sulla superficie degli elementi. Nel caso in cui l’acqua è ancora presente, sono chiaramente visibili macchie di colore scuro e bagnate, altrimenti il passaggio pregresso dell’acqua è denunciato dalla presenza di macchie di colore biancastro legate agli effetti dell’azione chimica dei sali in essa disciolti. Tali macchie ricalcano il percorso intrapreso dall’acqua percolata sulla superficie degli elementi. Tali fenomeni si riscontrano prevalentemente sulle pareti verticali degli elementi strutturali, ma si possono rilevare anche su superfici orizzontali, quali l’intradosso degli sbalzi della soletta dove ristagna l’acqua proveniente dal coronamento.

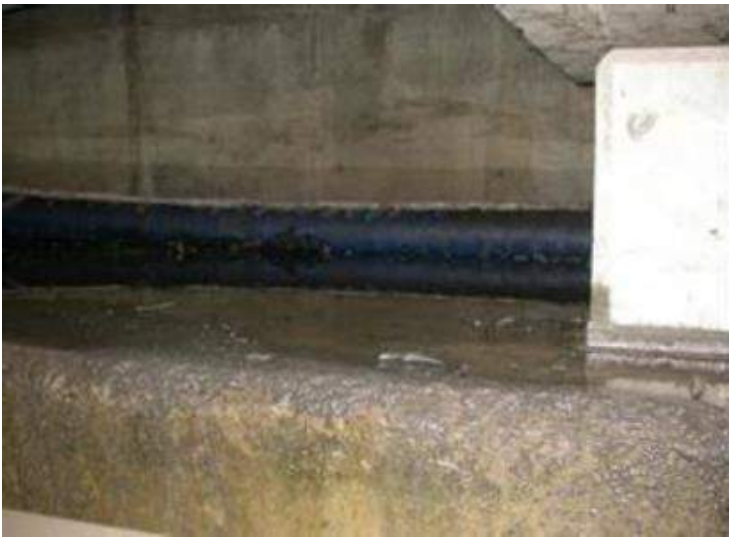
Ristagni d’acqua

Gli accumuli di acqua si presentano laddove sono presenti irregolarità sulle superfici e nel caso di scarsa manutenzione del sistema di smaltimento delle acque. Il fenomeno è accentuato in presenza di calcestruzzo particolarmente poroso e permeabile.

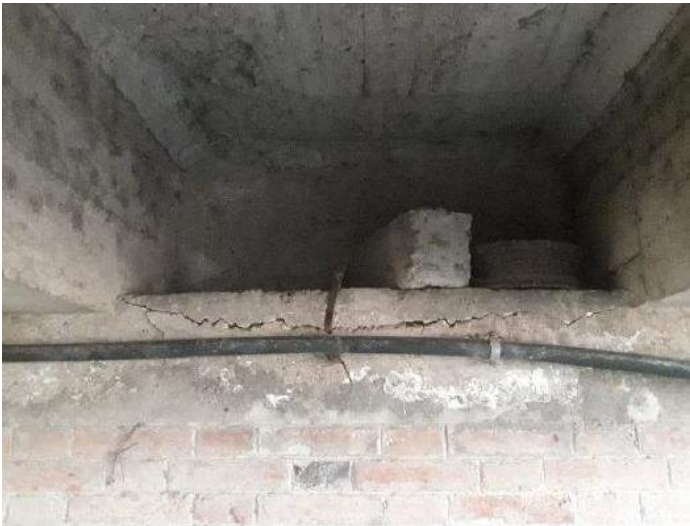
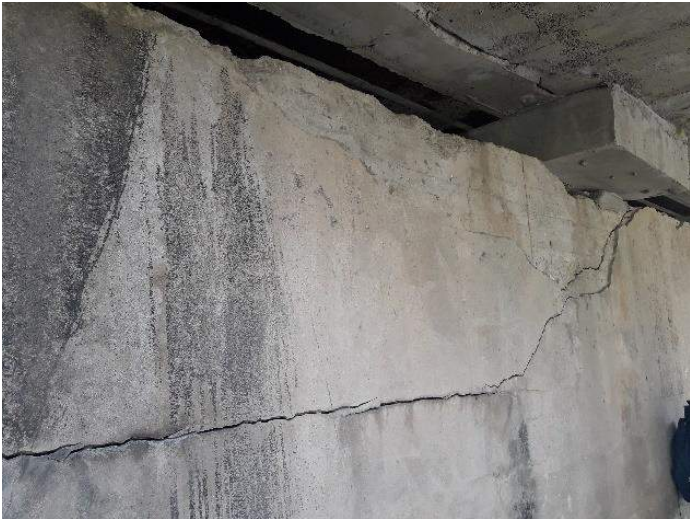
Lesioni caratteristiche in zona appoggio

Il difetto si riferisce ai danneggiamenti presenti nelle zone di appoggio a causa del funzionamento dell'appoggio stesso. Sono lesioni che possono presentarsi sia sulla parte che appoggia, sia sull'elemento di supporto (pulvino, baggiolo, mensola). Spesso nel caso di spalle in muratura, è presente un cordolo in calcestruzzo armato in sommità su cui trovano appoggio travi in calcestruzzo armato; il difetto in oggetto comprende anche le lesioni eventualmente presenti su tale elemento.

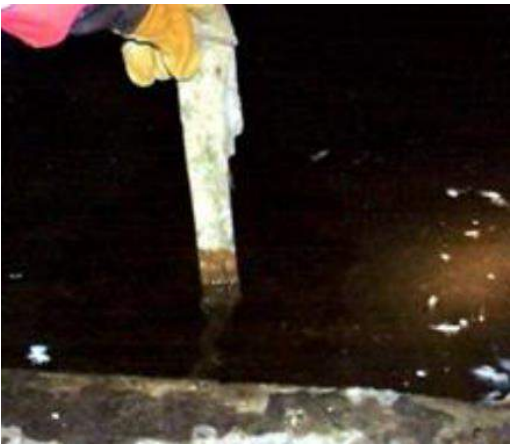
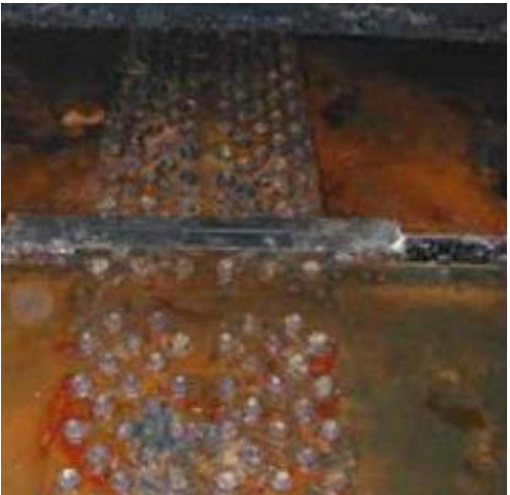
Ristagni d’acqua nei cassoni

Il fenomeno può provocare degrado o **corrosione** delle zone di materiale in cui si verifica il ristagno. Non si deve confondere con le **macchie di umidità** o le **tracce di scolo** che indicano fenomeni di penetrazione di acqua attraverso il materiale o percolazione delle acque meteoriche sulla superficie. Nel caso in cui lo stesso difetto compare in altre parti strutturali si parla di **ristagni d’acqua**; in tal caso, la presenza di quantità non trascurabili di acqua, a differenza che nei cassoni, non provoca sovraccarichi e non pregiudica la stabilità della parte strutturale interessata.

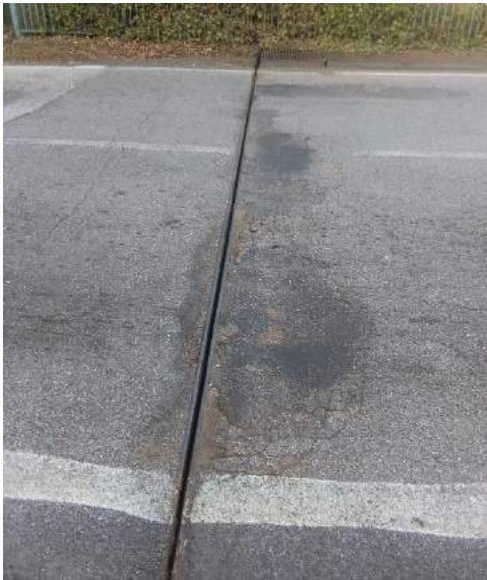
Dislivello giunto pavimentazione

Il difetto si riferisce alla differenza di quota tra l’estradosso della pavimentazione e il giunto. Spesso si presenta nel caso in cui l’elemento di continuità del giunto risulta particolarmente danneggiato.

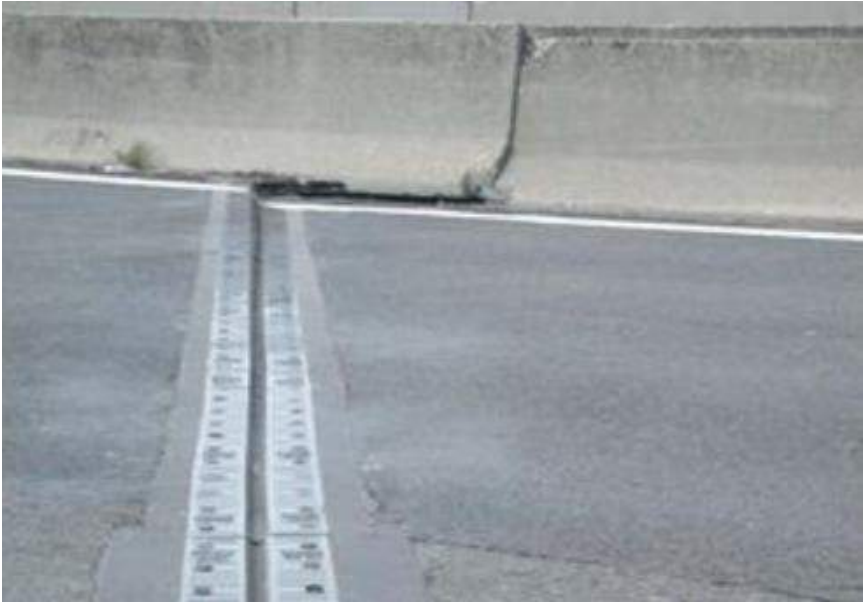
Dislivello tra elementi contigui

Il difetto si riferisce alla differenza di quota tra le parti collegate dal giunto, a cui consegue una differenza di quota tra gli elementi di continuità del giunto stesso.

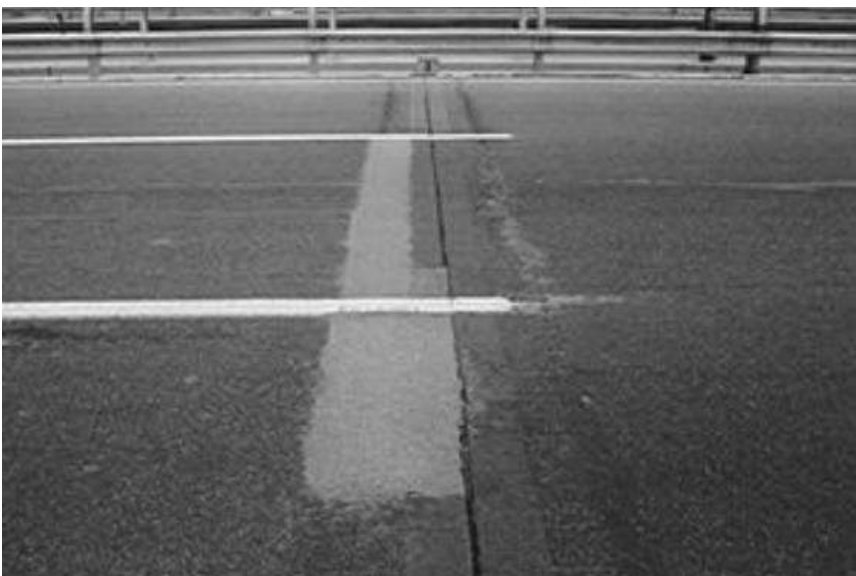
Il difetto si deve segnalare qualora sono visibili riparazioni successive degli elementi del giunto, realizzate con materiali eterogenei rispetto a quelli previsti. Spesso con tali riparazioni i difetti sono solo apparentemente eliminati.

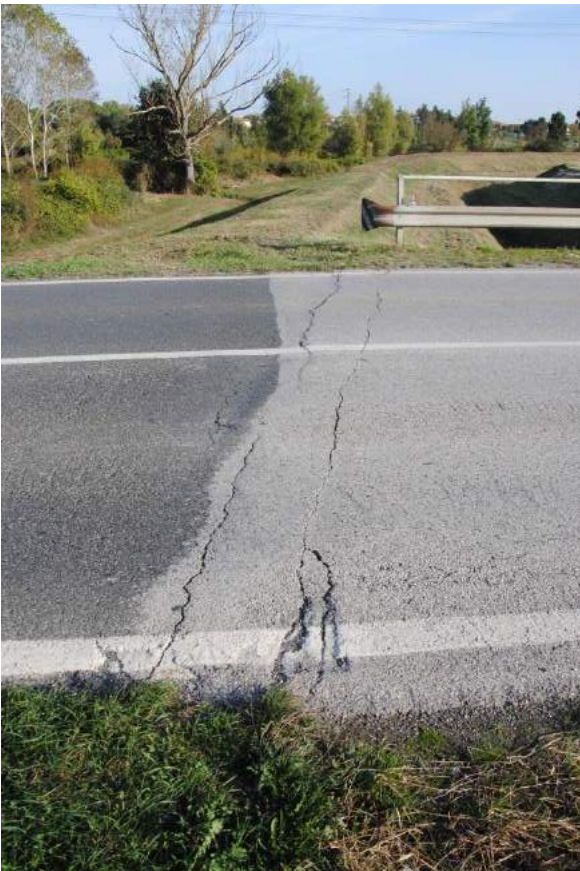
Il difetto è specifico dei giunti denominati «a tampone» sottopavimentati, in cui l’elemento di continuità è rappresentato da una colata di asfalto o di materiali di caratteristiche simili. Esso si manifesta attraverso fessure tra il tampone e la pavimentazione, di ampiezza superiore a qualche mm.

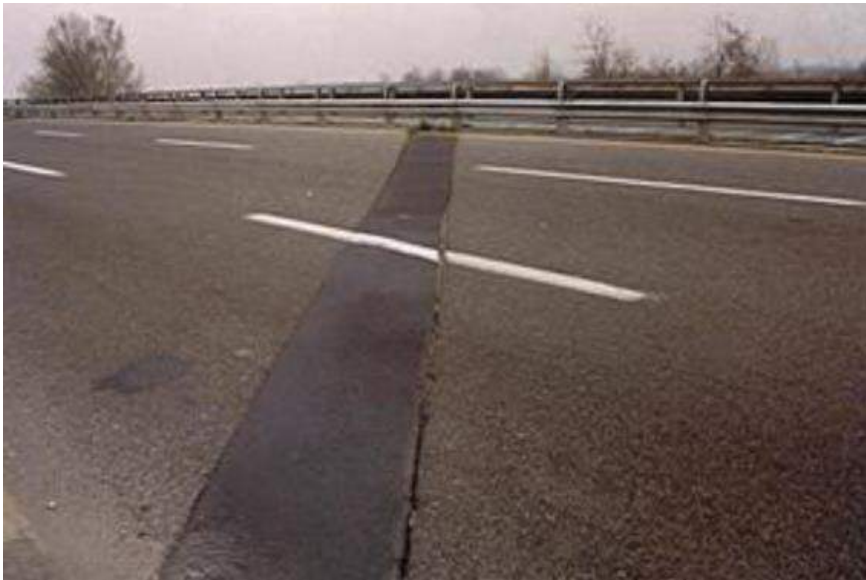
Deformazione tampone

Il difetto è specifico dei giunti denominati «a tampone» sottopavimentati, in cui l’elemento di continuità è rappresentato da una colata di asfalto o di materiali di caratteristiche simili. Esso si manifesta attraverso irregolarità sulla superficie del tampone, come avvallamenti, gradini o lesioni.

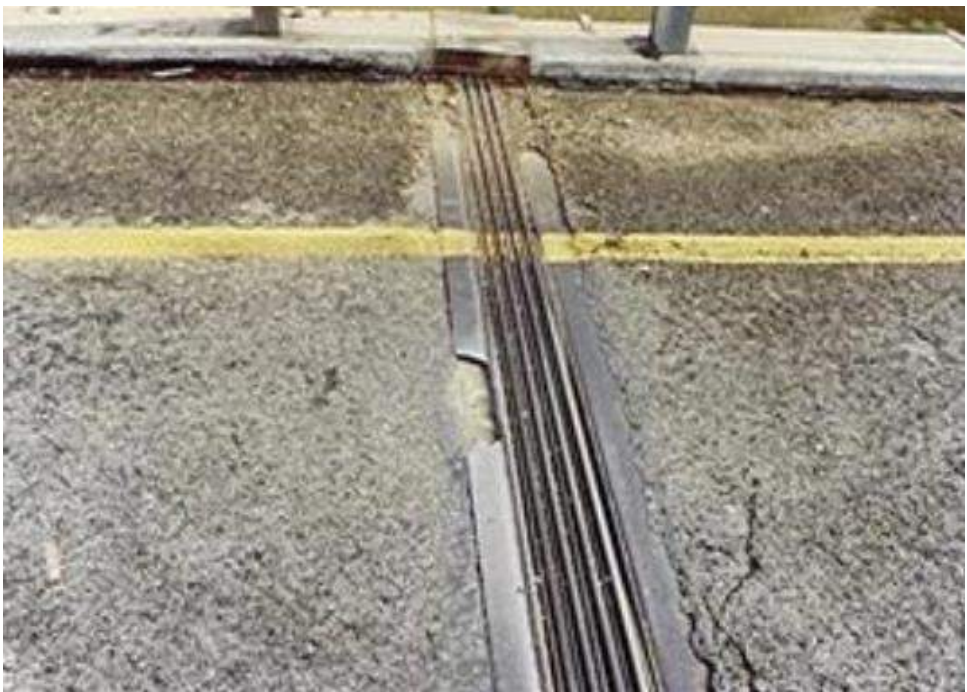
Il fenomeno comprende una serie di difetti che possono interessare i profilati metallici che costituiscono il giunto, tra cui:

- deformazioni;
- ossidazioni/corrosioni;
- svergolamenti;
- rotture;
- lesioni;
- ecc.

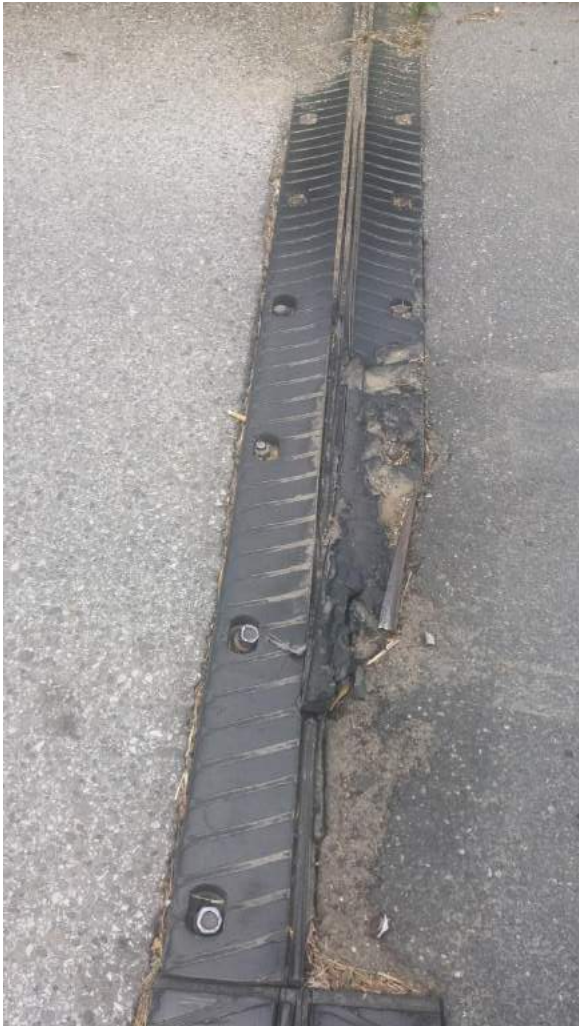
Il difetto si riferisce alla presenza di irregolarità superficiali o, nei casi più gravi, di lesioni, rotture, distacchi o porzioni mancanti sugli elementi di continuità dei giunti, quali profilati in neoprene, mattonelle in neoprene armato, pettini metallici, ecc.

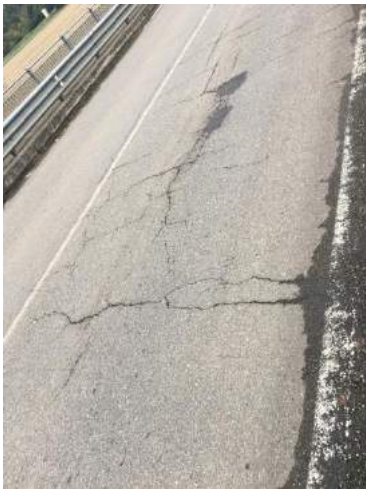
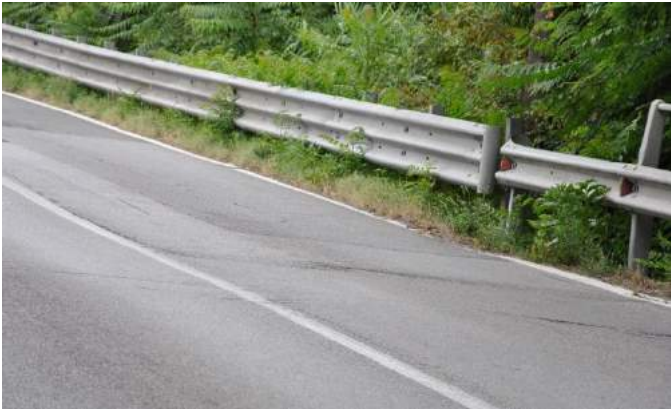
# Stato della pavimentazione

- Nell'ispezione della pavimentazione stradale, si dovranno segnalare, se presenti, i seguenti difetti:
- Dislivello tra rilevato e impalcato: esso può essere localizzato su entrambe le spalle o su una sola di esse e va segnalato se la differenza di quota tra il rilevato e l'impalcato supera i 2 cm;
  - Presenza di dossi: si riferisce alla presenza di avvallamenti o ondulazioni sulla superficie stradale superiori ai 15 mm;
  - Fessure/anomalie della pavimentazione: sono spesso presenti in corrispondenza degli elementi di continuità dei giunti e sono riconducibili ai normali fenomeni di ritiro del materiale costituente la pavimentazione.

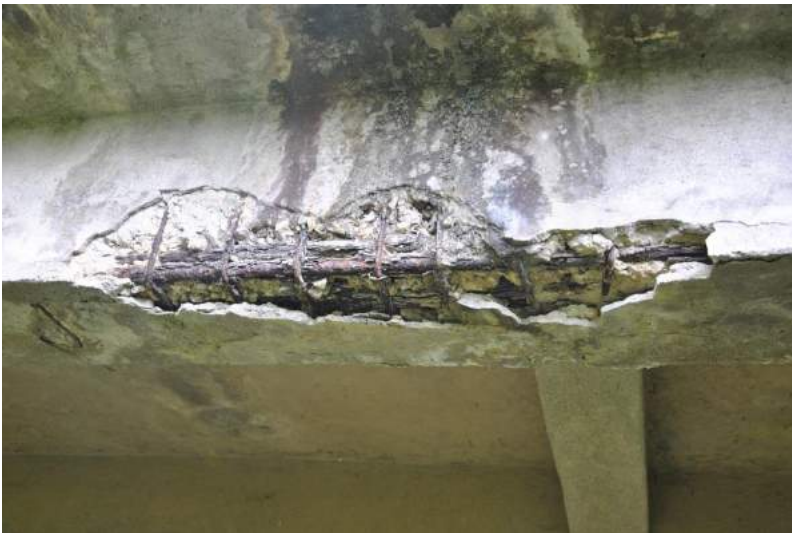
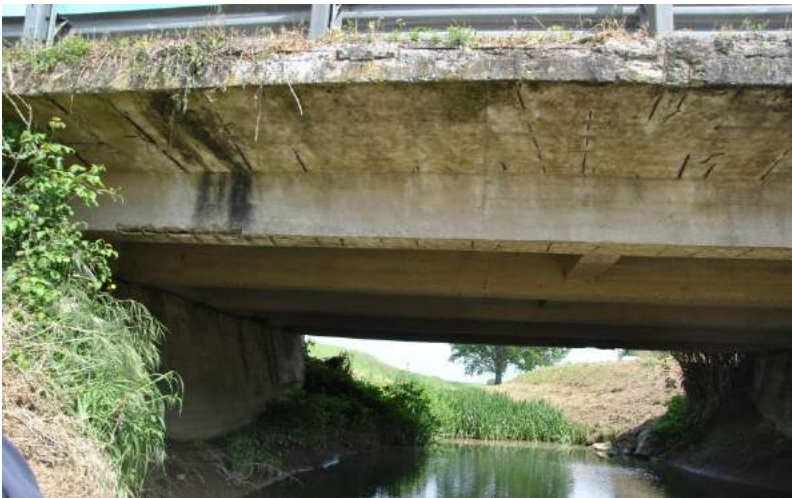
Il difetto si riferisce alla mancanza di un adeguato sistema di convogliamento delle acque meteoriche che eviti il contatto dell’acqua con i materiali degli elementi strutturali.

Il passaggio dell’acqua può accelerare i fenomeni di degrado dei materiali degli elementi strutturali, favorendo la presenza di macchie di umidità, dilavamento, distacchi di copriferro, armature ossidate, ecc.

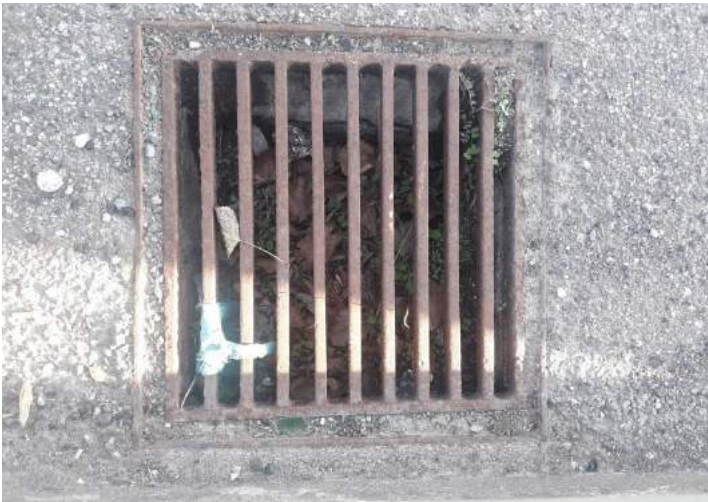
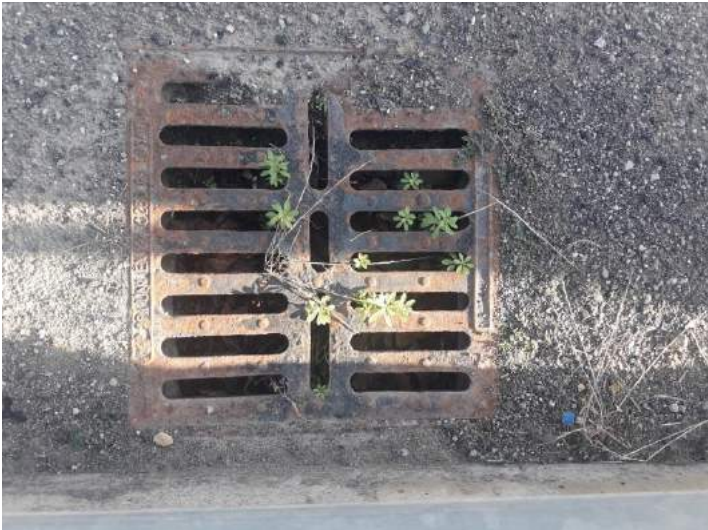
Pozzetti intasati

L'acqua non adeguatamente smaltita dai sistemi di scarico può provocare danni dovuti al ristagno e infiltrarsi fino a raggiungere l'intradosso della struttura, con evidenti segni sulle superfici degli elementi, quali **macchie di umidità** e **dilavamento**.

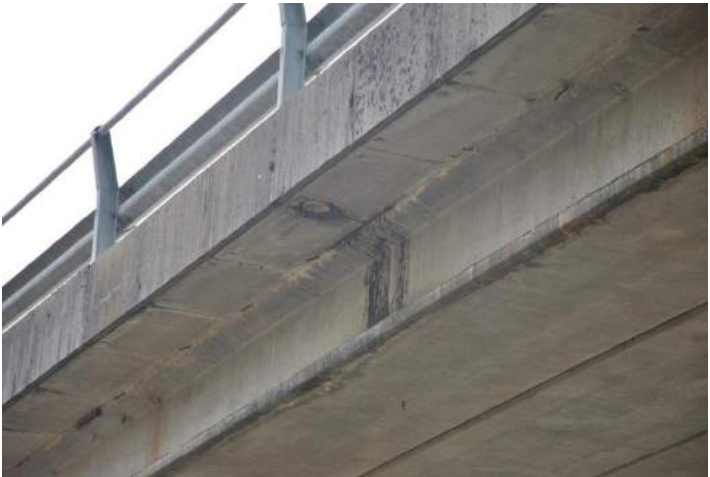
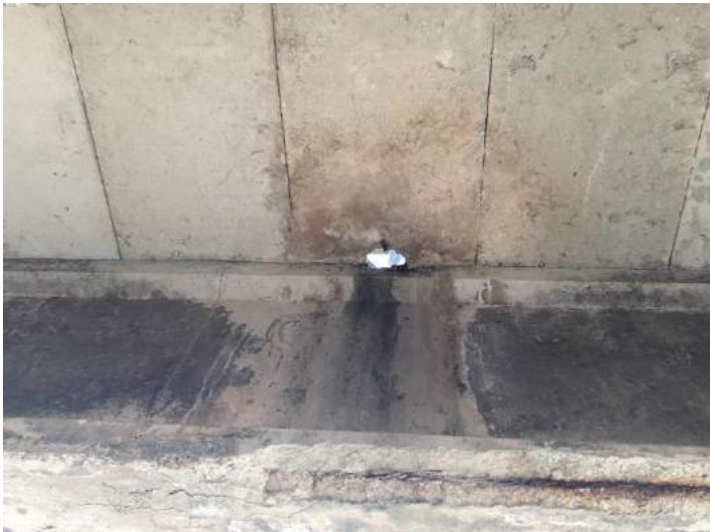
Scarichi corti

Il difetto è dovuto principalmente ad una non corretta progettazione o esecuzione del sistema di convogliamento.

In corrispondenza di scarichi corti che convogliano l’acqua direttamente sugli elementi strutturali sono frequenti i segni degli effetti dell’acqua sui materiali, quali **tracce di scolo, dilavamento**, fino a **distacchi di copriferro** e **ossidazione** delle armature.

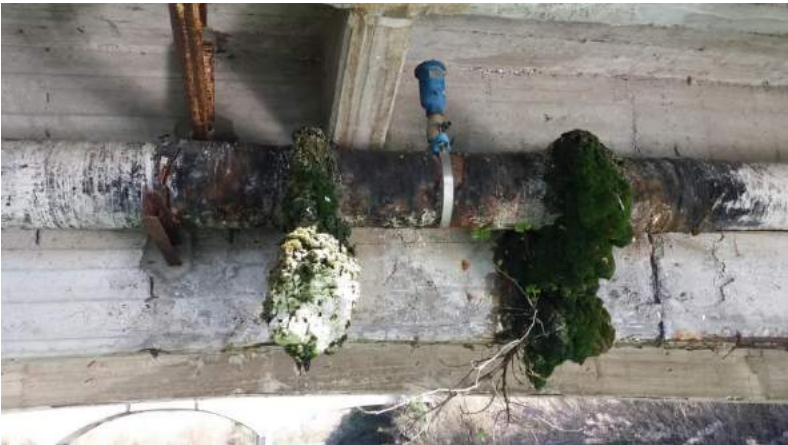
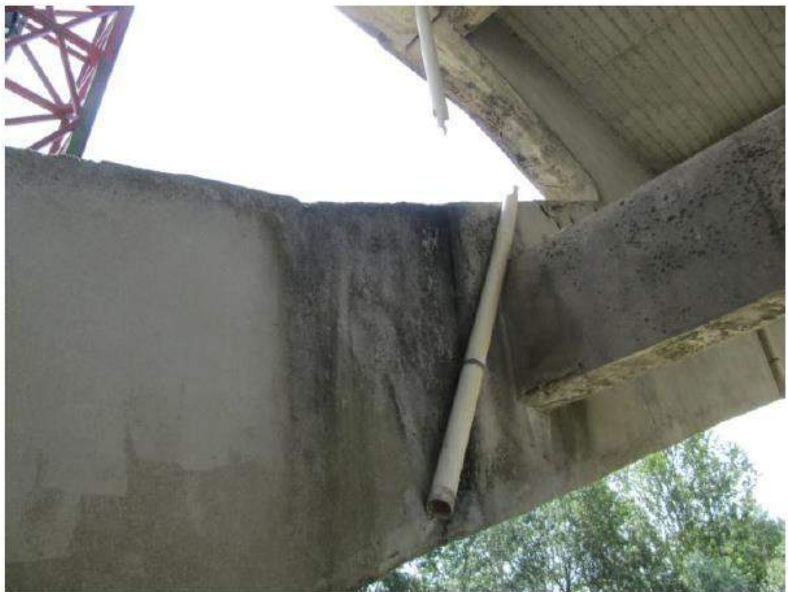
Il difetto è dovuto principalmente ad una non corretta progettazione o esecuzione del sistema di convogliamento, realizzato, ad esempio, con materiali non idonei. Spesso le rotture sono conseguenti alla corrosione dei materiali metallici con cui tali elementi sono costituiti.

In corrispondenza di scarichi danneggiati sono frequenti i segni degli effetti dell’acqua sui materiali, quali **tracce di scolo**, **dilavamento**, fino a **distacchi di copriferro** e **ossidazione** delle armature.

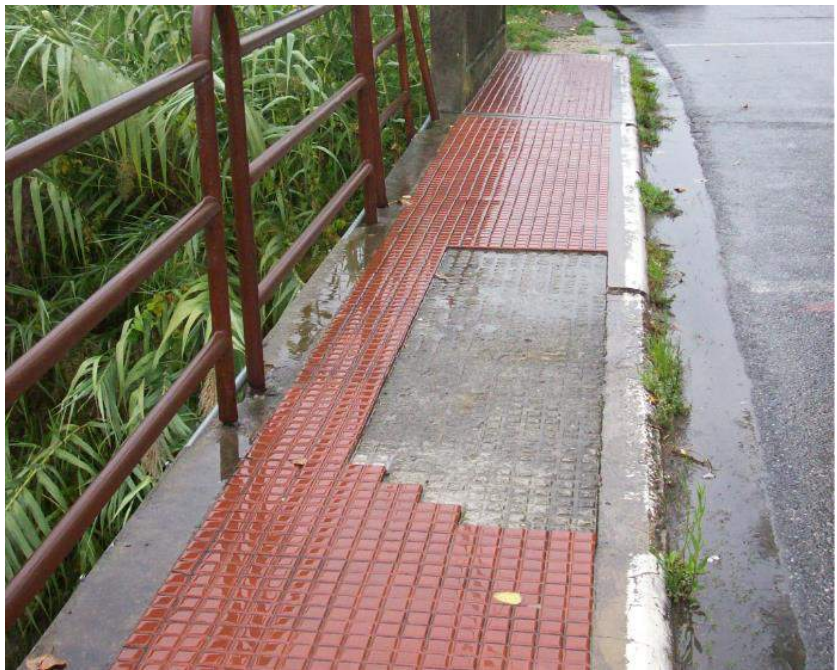
Marciapiedi

Il difetto comprende i possibili fenomeni di degrado relativi alla pavimentazione dei marciapiedi, eventualmente presenti ai bordi del ponte, che possono compromettere la sicurezza dei pedoni.

Il danneggiamento della pavimentazione può essere causato da azioni atmosferiche aggressive, inquinamento, vetustà, urti, ecc.

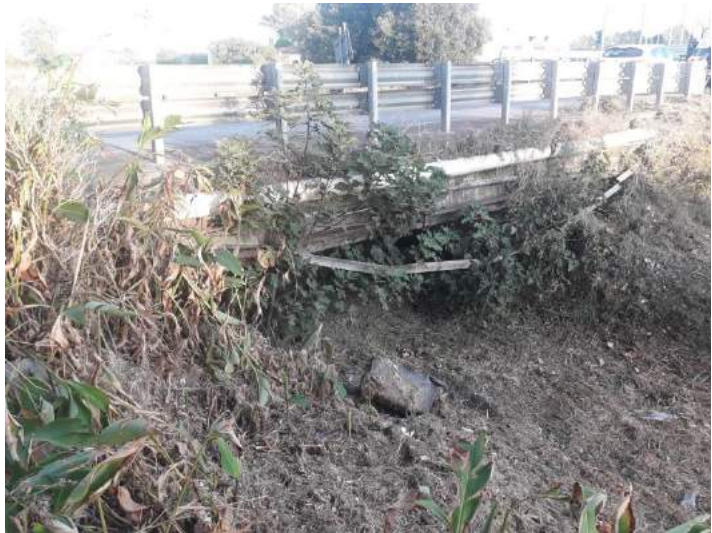
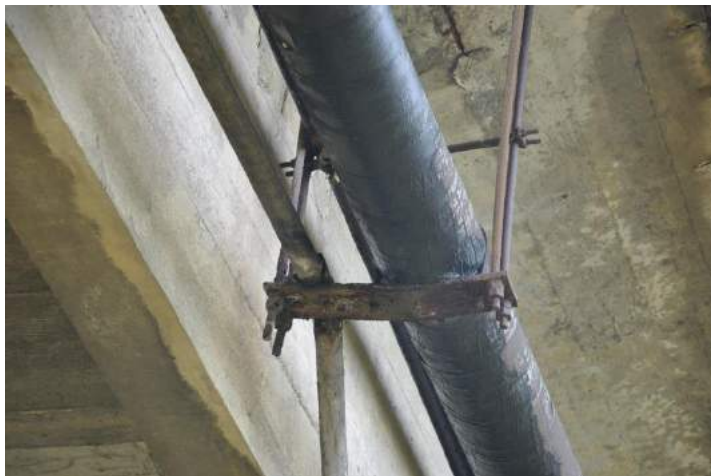
Il difetto si riferisce a sistemi di ancoraggio dei sottoservizi alle strutture del ponte non adeguati o danneggiati. Generalmente si riscontrano ancoraggi metallici corrosi o elementi a cui si ancorano i sottoservizi particolarmente degradati.

Il difetto è dovuto principalmente alla vetustà degli elementi, all'azione aggressiva degli agenti esterni, ad un'errata progettazione o esecuzione e a carenze di manutenzione.

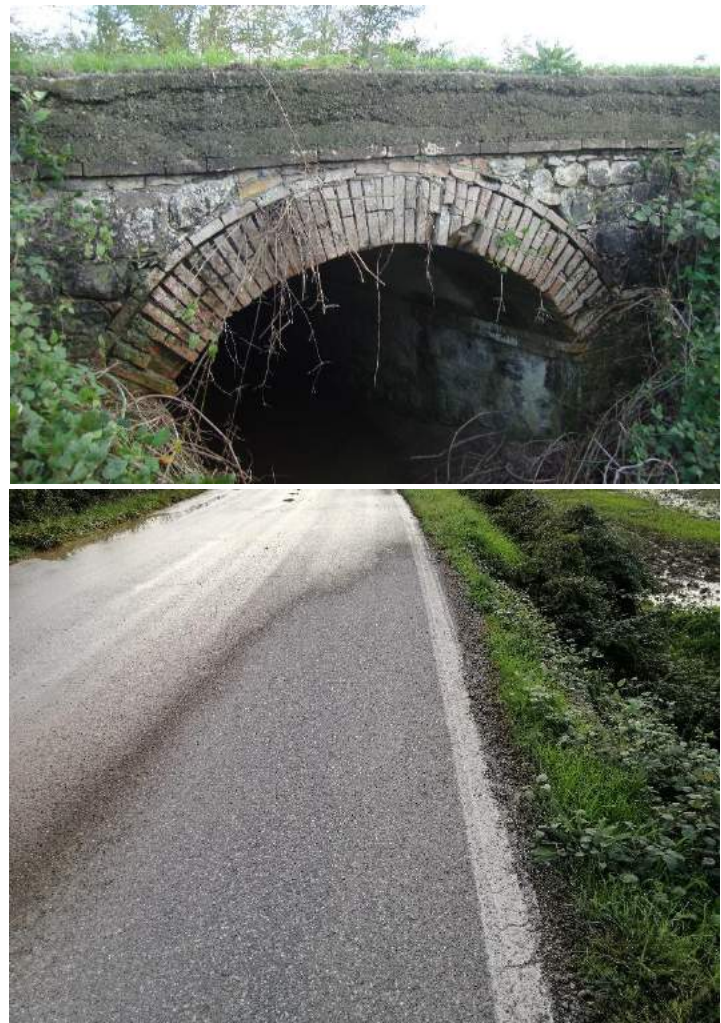
Guardiavia assenti

Il difetto si riferisce all’eventualità in cui i sistemi di ritenuta stradale risultino totalmente o parzialmente assenti, pregiudicando quindi la sicurezza del traffico veicolare e pedonale del ponte.

Qualora il difetto sia dovuto a danneggiamenti parziali, possibile la presenza contemporanea di **guardiavia danneggiati/ossidati/mal ancorati**.

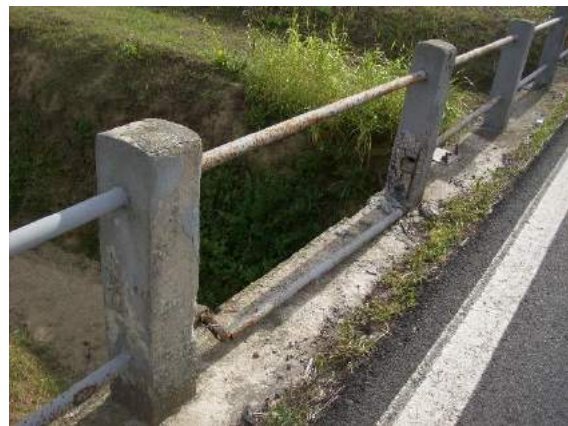
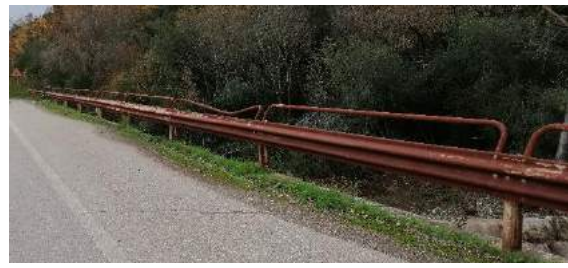
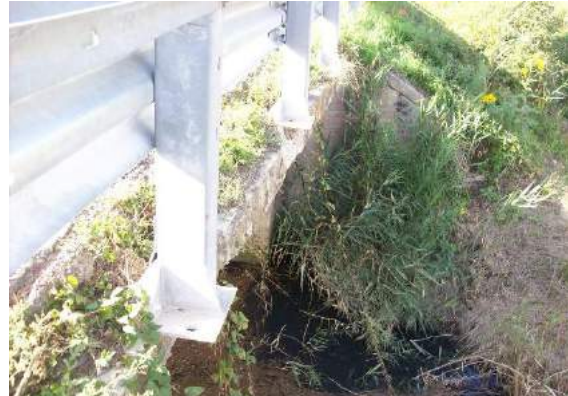
Guardiavia danneggiati/ossidati/male ancorati

Il difetto si riferisce alle situazioni in cui sono presenti danneggiamenti sugli elementi delle barriere di ritenuta stradale e/o parti di esse sono gravemente ossidate. Tale difetto indica inoltre i casi in cui le barriere, seppur in buone condizioni di conservazione, non sono ancorate in maniera opportuna e/o presentano elementi di ancoraggio danneggiati e/o gravemente ossidati, compromettendo in tal modo la sicurezza stradale.

Il danneggiamento delle barriere può esser dovuto ad urto di veicoli e/o ad una loro non corretta manutenzione. La costante esposizione delle barriere agli agenti atmosferici può favorire, inoltre, l’innescarsi di meccanismi di ossidazione, che, se non adeguatamente contrastati, potrebbero portare ad eventuali danneggiamenti. Le cause di condizioni di male ancoraggio delle barriere alla struttura possono risalire ad errori progettuali o, ancora una volta, ad urto di veicoli e/o ad una loro non corretta manutenzione.
